# 電波流速計による洪水流速観測の 失敗を含めた事例集

## INTRODUCTION OF SEVERAL EXAMPLES OF CURIOUS H-Vs RELATIONSHIP INCLUDING CASES WITH WRONG INSTALLATION OF RADIO CURRENT METERS

Several examples analysed are introduced for the cases of discontinuous H-Vs curves wrong installation of the current meters and loop shape changes by backwater etc.in this paper.

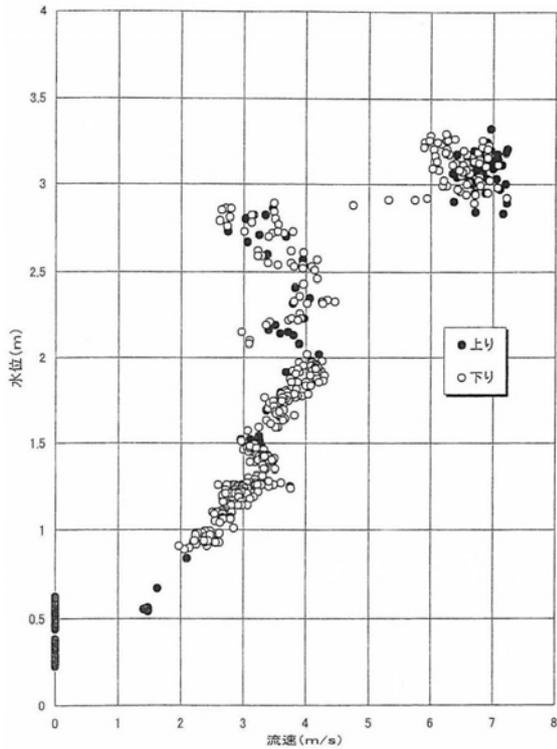
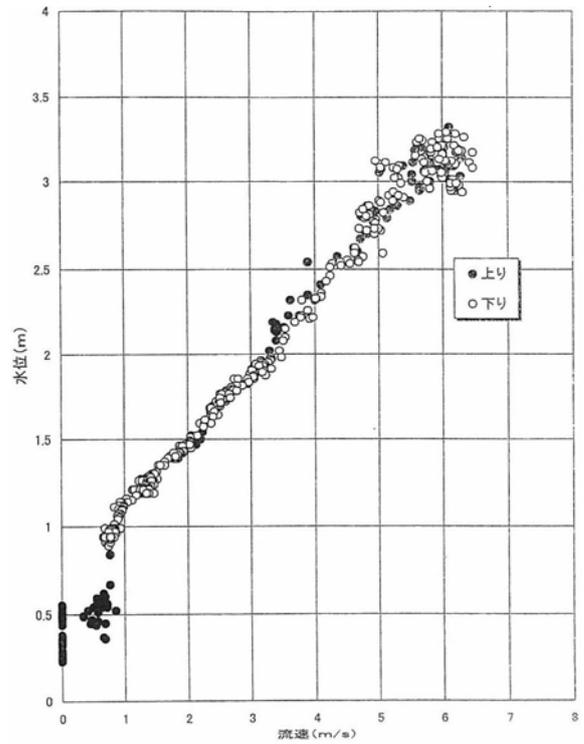
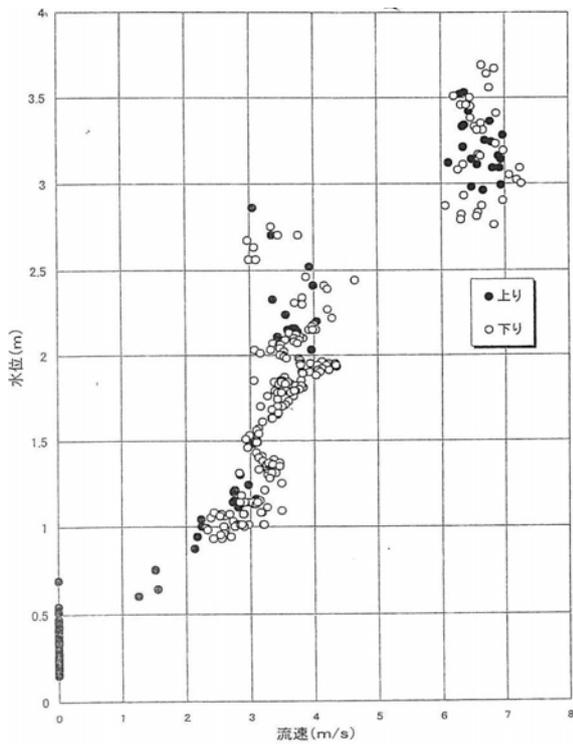
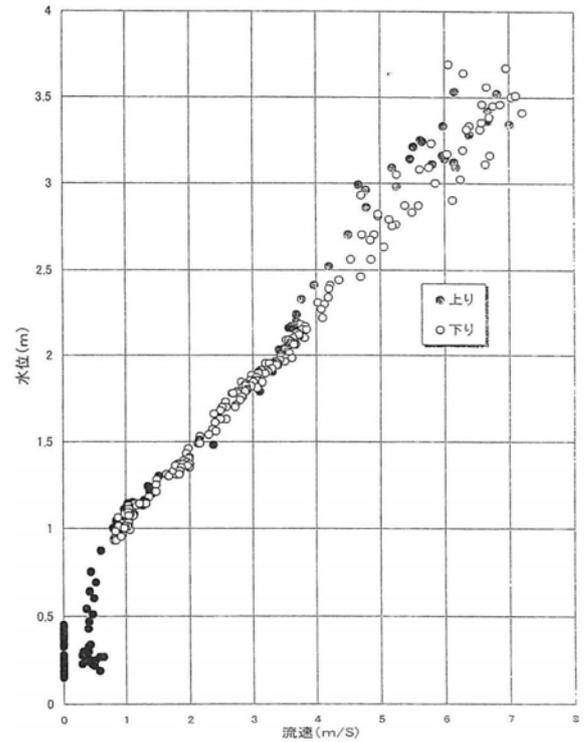
言葉で示すより、直接H-Vs関係で見ていただく（図-1.1~4）。これはA川、a橋の横断方向2点のH-Vs関係を示したものであるが、ch.2のそれが順調にVsを増大しているのに対して、ch.1は始めはch.2より大きかったにもかかわらず、その後流速の増大は鈍るが、 $H=2.8m$ で急増、 $Vs=3m/s$ から $Vs=6.5m/s$ に急変した。なお、同ような観測は3例あったので、うち2例を例示した。

A川は急流河川で、河床勾配は1/30~1/50程度と考えられ、流速も7m/sに達している。水理的には、 $H=2.8m$ までは流れが地形の影響を受け、ch.1が流れのカゲになっていたものが直進流に変わり、ch.1、ch.2とも同等

の流速になったものと考えられる。

問題の処理方法としては、このままでは流量に不連続が発生するので、流速計の台数を増加して不連続の影響を小さくするか、あるいは設置橋梁の変更もやむを得ない。ただしこのような河川では容易に好観測点があるとは限らないので、十分な予備調査が必要であろう。

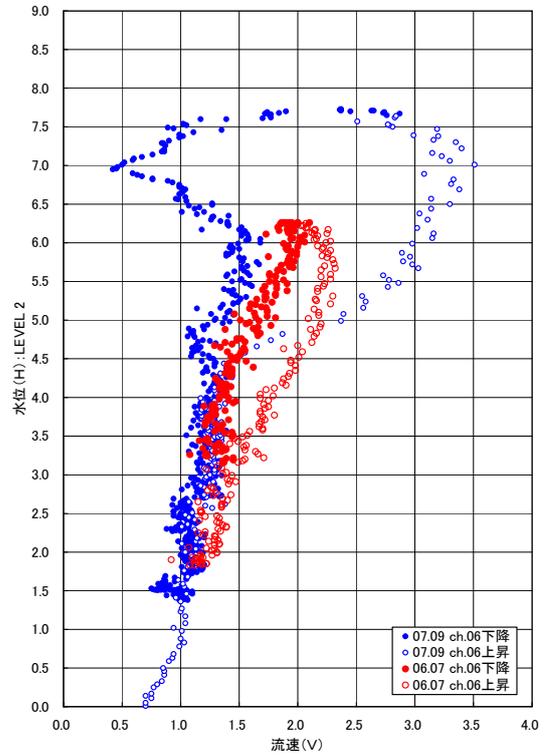
図-2.2 H-Vs ch.6

一見してch.6のデータに異常, 特に洪水の下り部分に異常があることに気付かれよう.

早速, 原因について調べてみたところ, ch.6はピアそば2m に設置されていることがわかった.

あらためて図を眺めてみると, 出水の立ち上がり部分は, 3地点とも大差なく図-2-2の流速の減少はピーク後に生起していることがわかる.

以上を勘案すると, 上記流速の減少はピアにかかったゴミによるせき上げた部分を観測したものと推定される. あとさきになったが, 本出水は6年来のもの (加えて6年前より大きい) で, ゴミが大量に出たことは筆者も仄聞していた. 原因の1つは, 等間隔も保持しようとした結果のようであるが, やはりピア近傍の設置は避けたいものである.

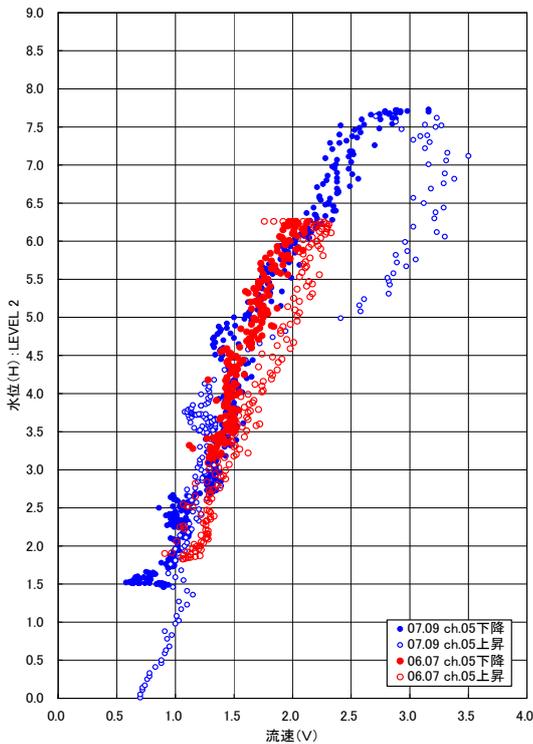
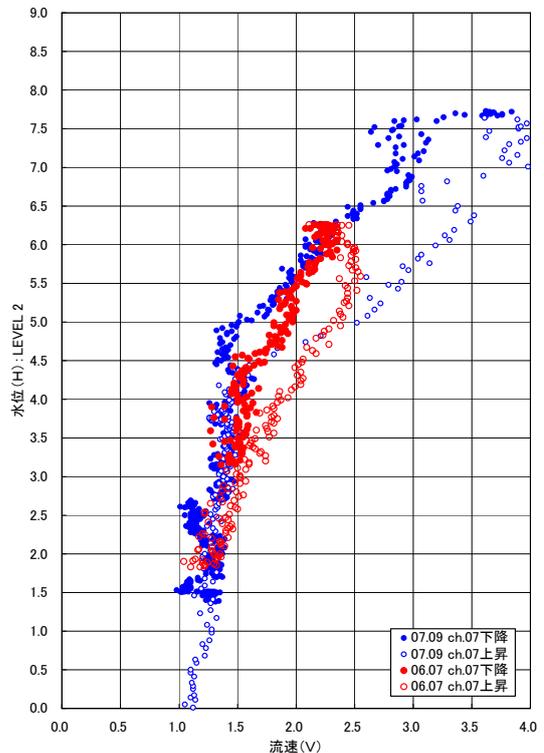
同よう始めに問題のch.6とその両側ch.5, ch.7のH-Vs 関係を紹介しよう (図-2.1~3) . なお, ch.6とch.7は同径間内, ch.5は左岸側の径間で, 主流は相対に右岸側, ch.7が流速最大地点である. なお図には, 前年の出水データも併記してある.

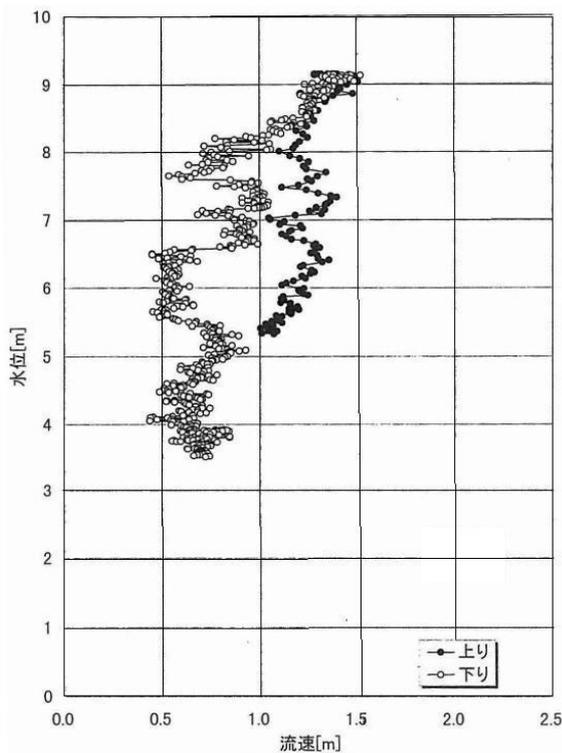
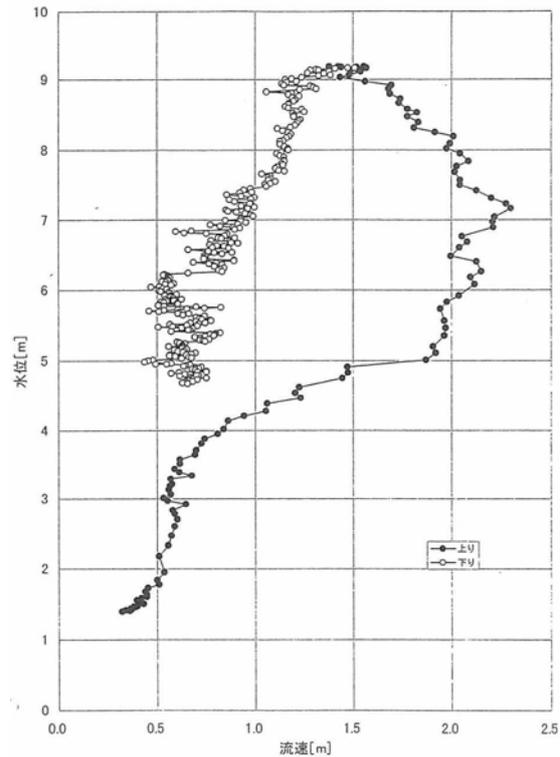
これもグラフの例示から入ろう。ただし、例示する2出水がピーク水位が同じでありながら、洪水波形を大きく異にする結果、受けるバックの影響を端的に異にしたのである(図-3.1~2, 図-4.1~2)。

図から説明すれば、図-3.1ではほぼ $V_s < 1.5\text{m/s}$ でピークに達しているのに対し、図-3.2では $V_s$ は $H=5\text{m}$ まで急上昇し、 $H=7\text{m}$ 付近で $V_{s\text{max}}=2.3\text{m/s}$ にも達し、ループがまるでスフィンクスの横顔のように大きい。したがって、当然のことながら $H\sim Q$ カーブにもループに大きな差ができています(図-4.1~2)。

さて、このせき上げの河道条件であるが、c橋付近の(河幅は200m、河床勾配1/3,000)であるのに対し、直下流から10kmにわたり1/10,000の河道であった(遊水地区間)。

すなわち水理的には、ドッシリと重い出水は、立ち上がり部で河道の貯留をみたとしながら、バックをきかせて流下し、シャープな出水はあまり十分な河道貯留なしで流下したものと考えられる。

このような地点では、流速、流量の常時観測、流量年表化が望まれよう。

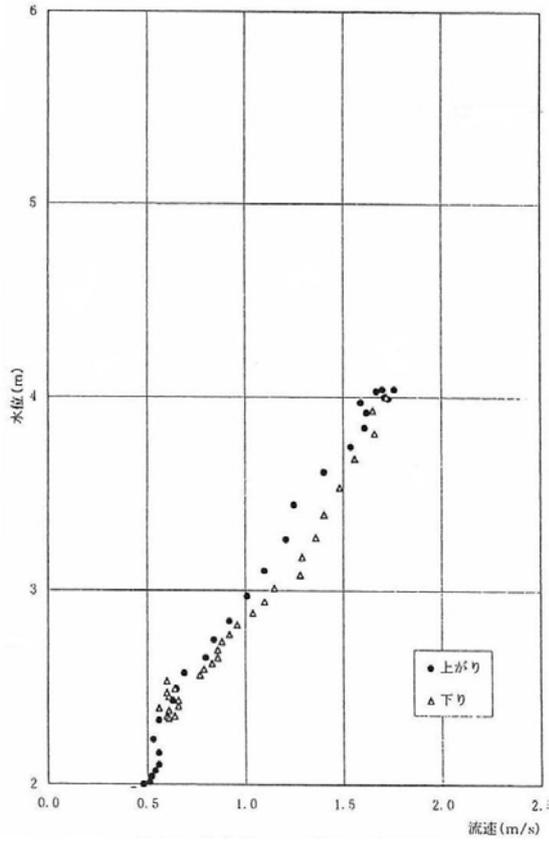
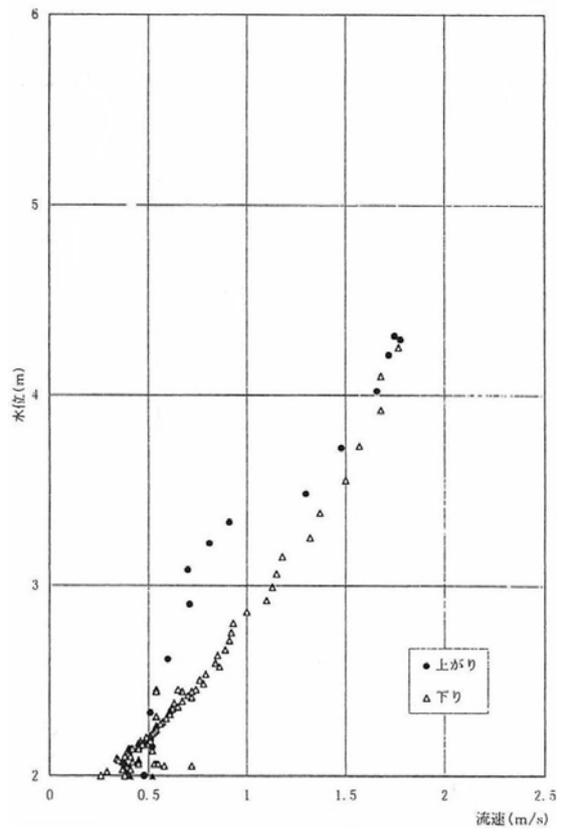
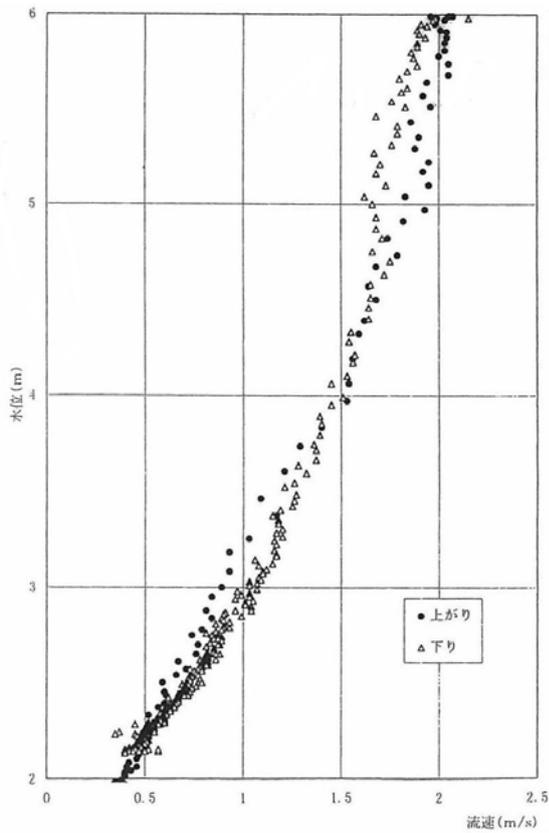
ここでも本題から先に入って見よう。三葉のH~Vsの組図に見られるように、水位H=4.0m付近までは上りのVsが下りのVsより低いという共通した結果（そしてH=4m から上は通常見られるループになる）を得た。

当初、原因がつかめず悩まされたが、どうやら700mも下流の取水堰による堰上げが原因らしいことがわかった。

H=4.0mでは、D川からの流出が優り、ほぼ等流状態になったものと判断され、それより上では通常見られる順ループとなる。

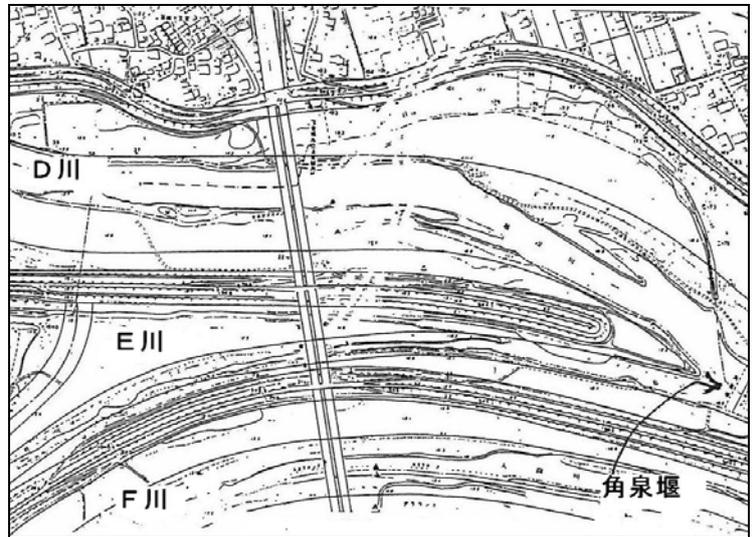
図-6 D川付近平面図

少し詳しく地形について触れると、d橋は三本の川、D川、E川、F川が西から東へ平行して流れる地点に、横断してかけられているが、D川とE川の両川はその700m下流で合流し、その直下流に取水堰（角泉堰）がある。そのためd橋地点は、通常ほとんど水面勾配なしの状態である。そして降雨があると、内水河川ではあるが流域の小さいE川の方が先に出水し、結果的にD川は出水初期に堰き上げられ、流速がていげん部より遅いということになったようである。

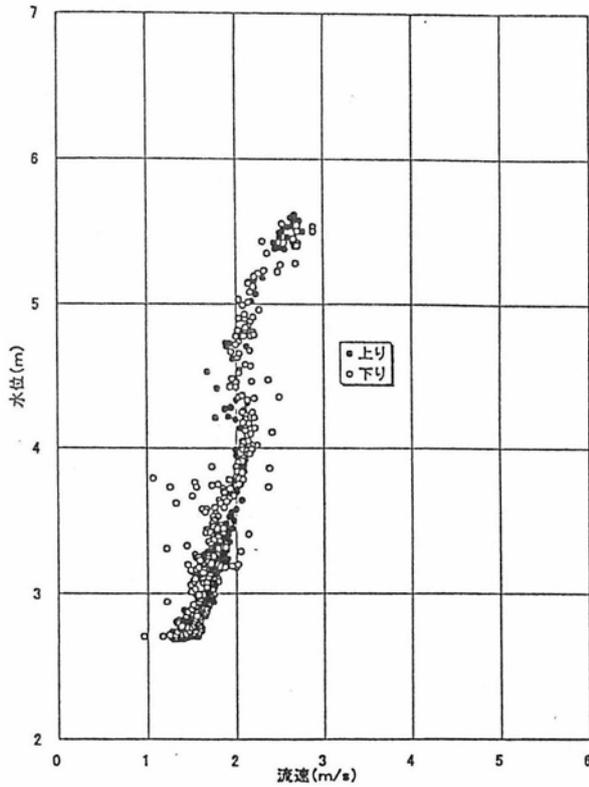
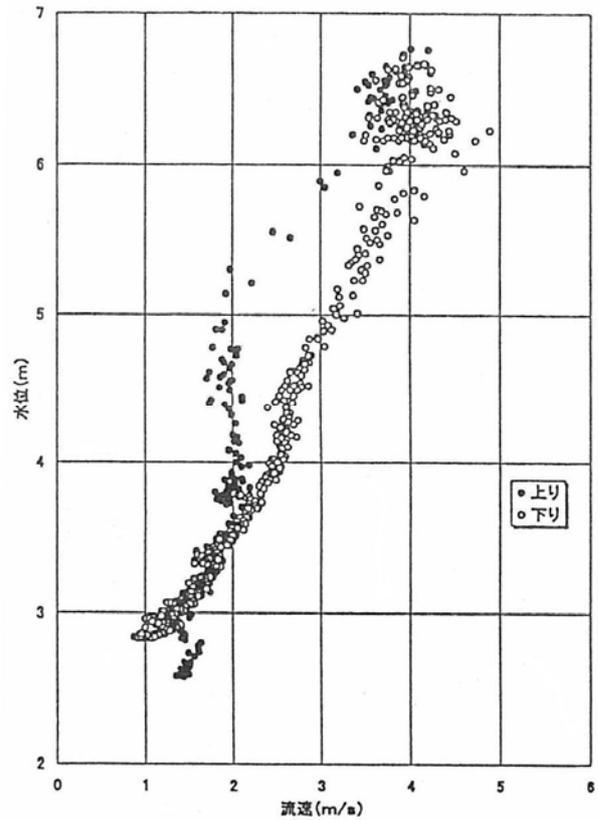
まず2つのH-Vs図を示す(図-7.1~2)。ch.8の位置は低水路最右岸側に設置されたものである。図-7.2の出水は $6,000\text{m}^3/\text{s}$ が24時間も継続したもので、新設ピアの影響を長々と受け続けて右岸側低水路河岸が30mも削られたためH-Vsも下りでは、流速は $1\text{m/s}$ も増加している。

ただし、注目していただきたいのは、その点ではなく本出水1年前の出水(図-7.1)の上りと下りの経路、および図-7.2の出水の上りの経路である。三者が酷似していることに気付かれよう。

冒頭にも触れたように、河床等の環境条件に変化がなければH-Vs関係は、変化しないことを示したものと考えられる。すなわち、1年前の出水規模では河床は動かず、それ以上の出水規模で河岸が侵食されたのであろう。低水路のすみっこでの結果であるが、あまりに再現性がよかったのであえて紹介した。蛇足ながら、図-7.2の下りの着点があまり変わらないのは、おきたのが側岸侵食で、水深があまり変化しなかったためと考えられる。
