ターミナル駅の水平鉛直移動を伴うホームでの迷い解消に関する研究

A study on solving hesitation in parallel and vertical movement at the Terminal Station.

17D3101004K 目崎 珠季 (交通まちづくり研究室)
Tamaki MEZAKI / Mobility Planning Lab.

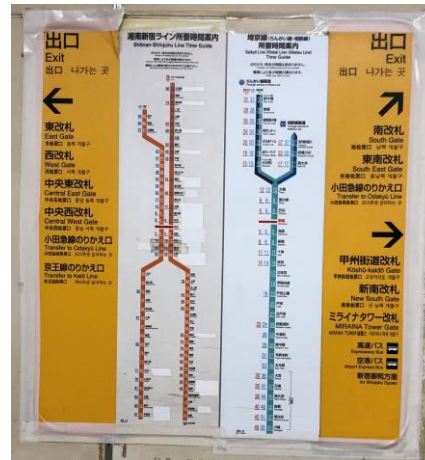
図-2 案内板④

実験結果のうち、正答率の結果は表-4の通りである。表-4より、一番正答率が高かった案内板は④であった。④の案内板が他の案内板と比較して挙げられる特徴は「情報量が比較的少ない」という点にある。(図-2)ここでいう「情報量」とは目的地の情報を含んだ文字やマークのことである。

せて評価すると、正答率89% 平均所要時間6.95sの④の案内板は、正答率が高く、平均、標準偏差ともに比較的低いため、多くの人にとってわかりやすい案内板であるということが言える。このような結果になった理由として挙げられることは、案内板全体を見た際に、着目する箇所が少なく、矢印の情報がダイレクトに利用者の方向判断に働きかけるため、理解の違いの乖離が生まれにくく、多くの人々の正答に繋がったと考えられる。

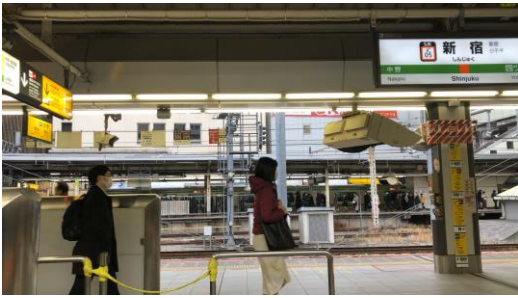
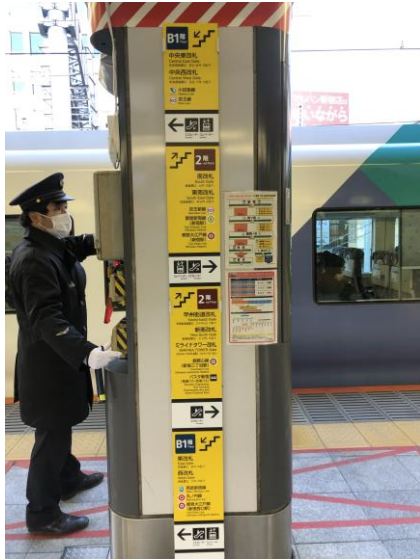
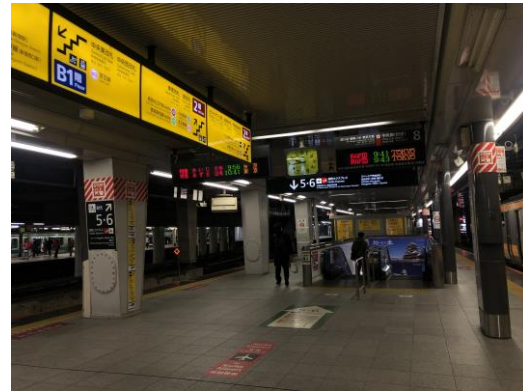
a) 新南改札の経路探索モデルテスト

本テストは、JR新宿駅の中央線(8番線5号車3ドア)の降車した地点から、リスクポイント場面ごとの写真を見てもらい、進行方向を選択、最終的に新南改札への目的階段を目指すというものである。今回テストの起点として中央線(8番線5号車3ドア)を選定した理由としては、事前に行った新宿駅のリスクポイントの調査より比較的リスクポイント数が多く、移動の選択が上下左右の4方向全てが存在しているためである。被験者はスライドに映されている場面ごとの写真とその写真に関する質問を見て、口頭で回答する。しかし、経路選択を誤ってしまった時点で実験は終了とする。その終了地点を比較することで、新宿駅のリスクポイントでの案内が利用者(被験者)の経路選択に適切な影響を与えられているかの知見を得ることを目的とする。本実験のリスクポイントは全部で4か所あり、各リスクポイントの概要は表-1の通りである。

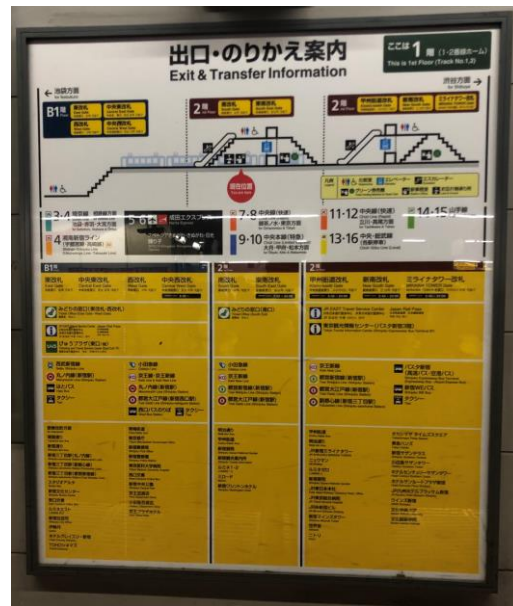
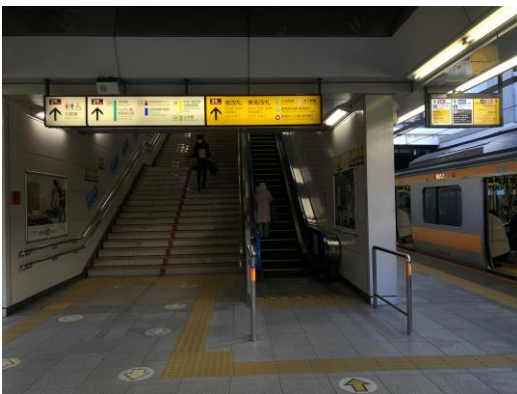
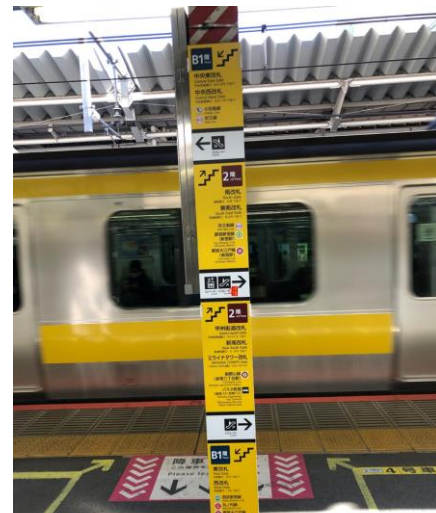
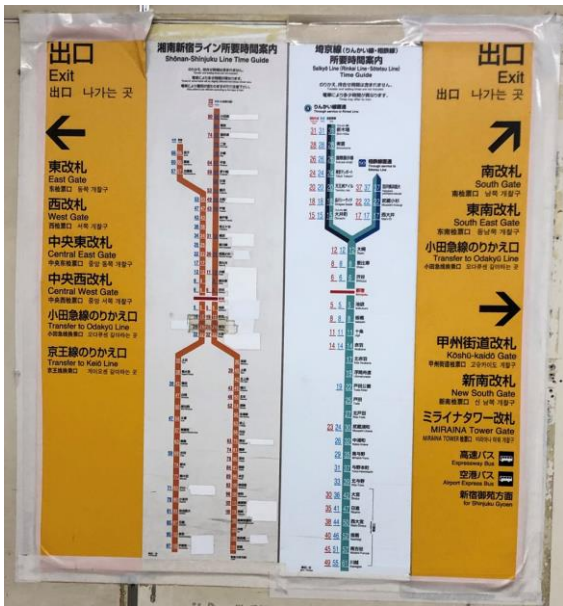
b) 案内板の理解度把握テスト

本テストでは、新宿駅に存在する計7枚の案内板の写真を連続で表示し、その案内板から指定した出口への方向を口頭で回答を行う。選択肢は「右」「左」「どちらでもよい」「わからない」の4択とし、その答えた回答とその判断にかかった時間を測定する。

高く」「回答にかかった時間が短い」ほどわかりやすい案内板であるといえる。また、時間データは平均と標準偏差を出し、どのような人にとっても理解しやすい案内板であるかを評価することとする。それにより、現在の新宿駅のリスクポイントに存在する様々なデザインの案内板が、利用者の理解度にどのように影響を与えているかを定量的に評価することを目的とする。テストで使用する案内板7枚の写真の概要は表-2の通りである。

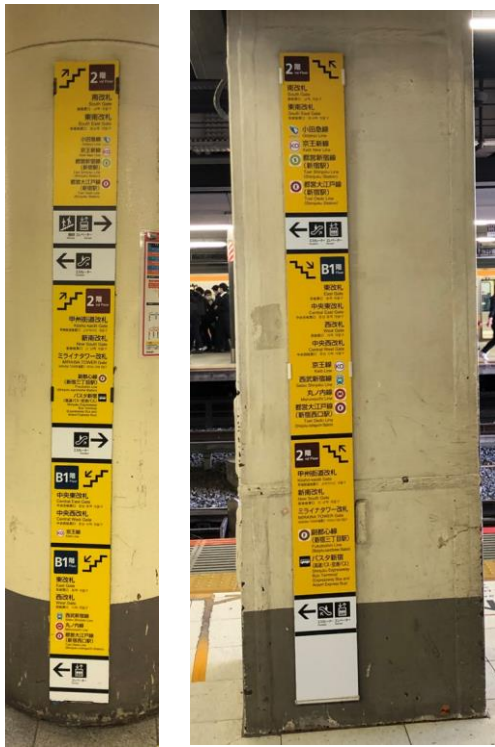
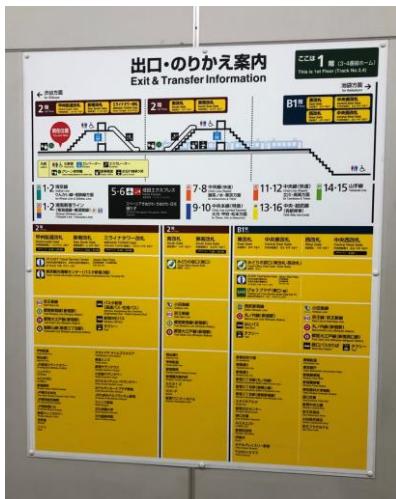
本研究では、以下に示した案内板の白い箇所から得られる情報の理解の仕方を誤っていた。

現地の調査から、黄色地案内部分とその真下に表示されている白地の案内部分に対応しているため両者を組み合わせることで、【エスカレーターを利用すること】、【目的地と現在地の位置関係を理解していること】を前提とすれば、目的地に辿り着くことは可能である。

しかし、1・2番線の埼京線にある案内板のように、バリアフリールートがない場合には白地の部分が白紙となっているため、階段の位置を示すものではないことが分かった。

それに伴い、案内板の情報不足として一般利用客の階段・エスカレーターの誘導が挙げられる。「目的地に向

かう」ためには現在与えられているフロアレベルに加え、そのフロアに向かうための具体的な方向表示（矢印等）が必要になる。
