茅ヶ崎駅南口周辺における交通事故の要因分析

Factor analysis of traffic accidents around Chigasaki station south exit

19D3102013D 関 航太郎 (交通まちづくり研究室)
Kotaro Seki/Mobility Planning lab.

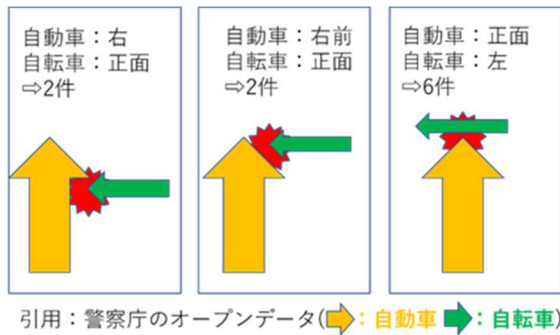
図-2 2019-2021 年の間に対象地域で発生した自動車対自転車事故 13 件の内、10 件の衝突部位の内訳

また、補足として衝突部位にも着目した。2019年から2021年の3年間で発生した対自転車事故 13 件の内、約 8 割に当たる 10 件が自動車の右側もしくは自転車の左側

で衝突していた。内訳は図-2 の通りである。この傾向の理由として、自転車が左側通行を遵守しており、かつ自動車が幅の狭い一方通行の道路を走行しているために、自動車の右側の道路から進入する自転車は左側から進入する自転車よりも出会い頭時に自動車との距離が近くなり、事故が起こりやすいことが考えられる。

図-12 の右の写真のように、自転車が左側通行の場合、自動車から見て右側の道路から進入する自転車は左側から進入する場合よりも走行位置が角地に近くなるため、出会い頭時の両者の距離がより近くなり衝突の危険が高まっているためだと考えられる。また、この特徴は3章の最後に補足として述べた衝突部位の傾向とも符合していることが分かる。

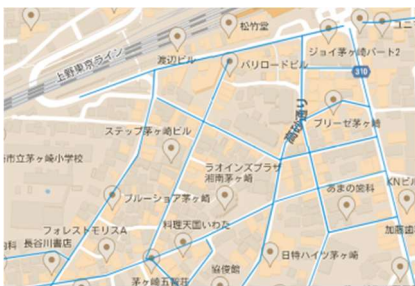
図-3 自動車経路

より多くの交通量が存在し、利用者が様々な方向に移動しているという特徴から対象を商業地域に絞り、地域内の交差部 38 か所に対してスクリーニングを行った。スクリーニング条件をまとめると「交差する道路がそれぞれ自動車経路上・自転車経路上にあり、両者が衝突する危険のある地点」のみとなるように設定した。ここで自動車経路とは、行き止まりの道路や自動車が通り抜けられない区間を除く全道路区間を指す。また自転車経路とは、対象地域の内外を繋ぐ全地点の内、幅が広く移動しやすい 1 号道路や駅北側との連絡道を接続しており、自転車の流入が多い 6 地点と、対象地域内の市営駐輪場 3 か所及び駅ビル内の駐輪場 1 か所の計 4 か所を結ぶ最短経路 24 ルートを指す。最短経路とは、2 点間の走行距離が最も小さくなり、加えて右左折回数も最小となるような経路である。この定義によって、対象地域の外部から内部の主要な駐輪場を目指す自転車利用者の主な移動経路を表した。自動車経路及び自転車経路を図-3 及び図-4 に示す。

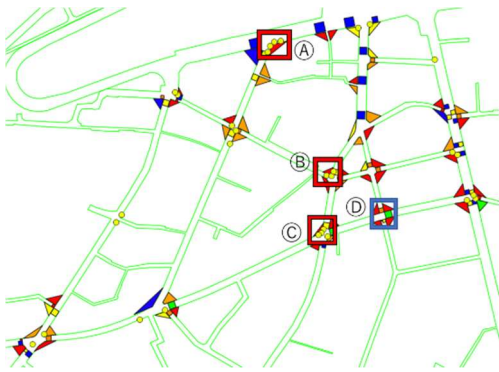
チェックシートや現地の状況を比較してみると、10年間で3件以上の事故が生じている3地点(図-9に示す①、②、③の交差部)には共通する特徴(1)~(4)が存在し、他の交差部では④地点がその特徴に類似していることが判明した。図-10に示すような4地点共通の特徴について、以下に考察を行う。

図-9 対自転車事故の危険が高い交差点A, B, C地点と、それに類似する特徴を持つD地点の位置

茅ヶ崎駅南口の商業地域内において自動車対自転車事故が多発する交差点が3つ存在し、これらには4つの特徴が共通していることが判明した。茅ヶ崎駅南口周辺でこれらの特徴を持つA~Dの4地点においては、現地の状況により、注意喚起の標識等の対策を実施することが一手段として有効であることが示唆された。また、この分析結果について茅ヶ崎警察署の方に伺ったところ、判別方法や特徴の考察に問題はなく、危険な地点を表しているとの評価を頂けた。

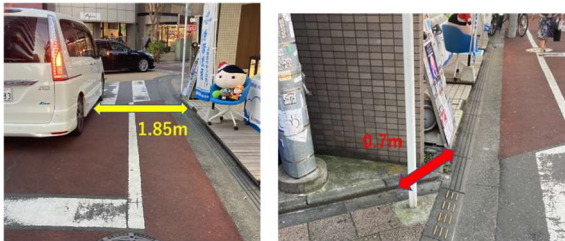
図-11 特徴(1)(写真左)と特徴(2)(写真右)の例

図-11 のように、自動車側の幅員が狭く、角地の見通しが悪い場所ではお互いの視認が遅れるため、出会い頭時に衝突の危険が高くなると考えられる。

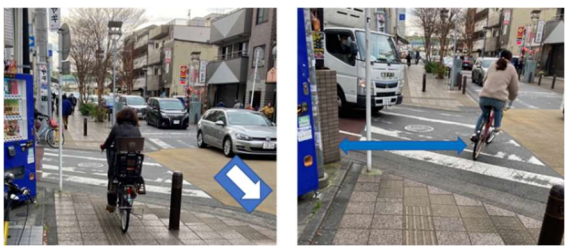
図-12 特徴(3)(写真左)と特徴(4)(写真右)の例

図-12 の左の写真のように、一方通行の道路においては車両が一方通行と逆方向に進行することがなく、自

動車同士の出会い頭事故の危険がないために、交差点に進入するドライバーは一方通行と逆方向への注意が不足し、結果としてそこから進入する自転車の認知が遅れるためだと考えられる。
