# アンダーパス交差点の交通事故発生傾向と対策に関する研究

## Analysis of traffic accident trends and countermeasures at underpass intersections

21D3102006K 澤村 奈那（交通まちづくり研究室）  
Nana SAWAMURA / Mobility Planning Lab.

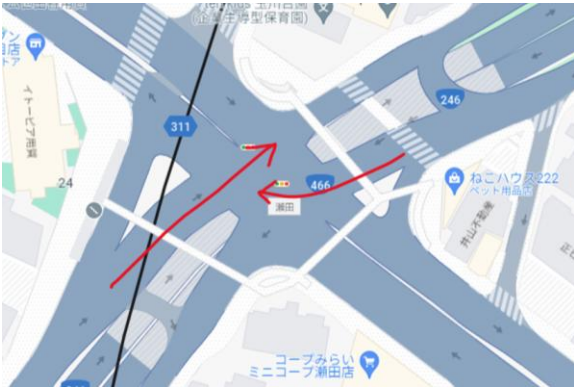
図-11 右直事故①

図-11は右直事故①で考えられる車両のルートであり、図-12は右直事故②で考えられる車両のルートである。直進車に右折車が衝突する事故か、右折車に直進車が衝突する事故という違いが考えられる。

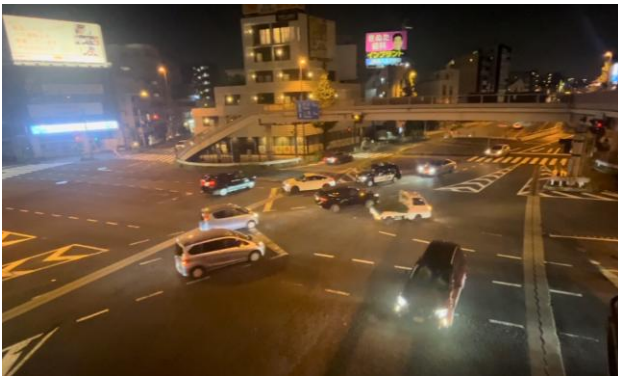
図-13 右直事故発生地点

図-13は、右直事故発生地点の現地の写真であり、また図-14は右折車側から見た視界である。瀬田交差点は道路形状が大きく屈曲しているため、先頭の直進車に隠れて後続の直進車が見えにくい。また右折車からは横断歩道も見えにくい。
