流水が斜め上流からあたる場合の 橋梁ピア—後流域特性

—電波流速計の橋梁設置は上流?or下流—

HYDRAULIC CHARACTERISTICS OF BRIDGEPIER-WAKE WITH SKEW FLOW FROM UPSTREAM

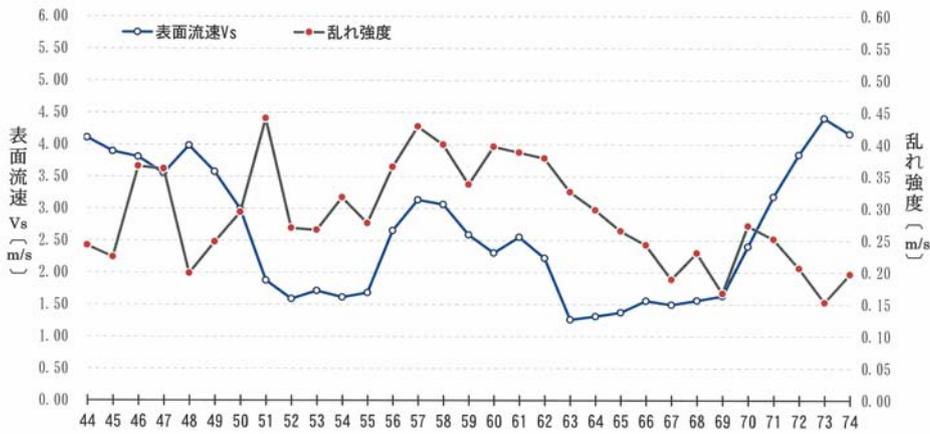
観測時の水位は、 $H=44.5\text{m}$ (指定水位は $H=45.5\text{m}$, 小千谷量水標), 俯角 45° , 水面よりの器高 12m , (観測横断は橋より下流 12m となる), また測点は、欄干支柱間隔を利用して 1.5m おき, 範囲はピアア間主流から主流までの31点 (No.44~No.74), 1点あたり測定時間1分とした (図-1)。

図-1 表面流速横断分布 (橋下流12m, 計測時間1分)

まず図-1の平均表面流速分布からは、ピア上流端と下流端にそれぞれピアがあるように見えるような二つの低流速の谷間、そして、ピアによるせき上げにともなう下降流が両側から集中したような中央の流束部分が認められる。乱れ強度については、後述する。

両図を見ながら、橋から下流12m地点での、後流域中について、数字をひろってみると、ピアから右側の巾(65~72) $7 \times 1.5 = 10.5\text{m}$ 、左側の巾(49~65) $16 \times 1.5 = 24\text{m}$ 、全巾約35m、これはピア巾4m(推定)ピア長10mに比して、異常に大きい巾といえる。また、左側の巾(24m)は、ピアのスパン54mに対して40%に達している。

参考までに、乱流強度 (V_s の標準偏差) (図-1), ほか受信データの微弱ではあるが V_z 成分のようなもの (図-3) を示した。後者の方が想定したような変化を示し、乱流強度は、高速域 (主流) でも上昇した部分があった。

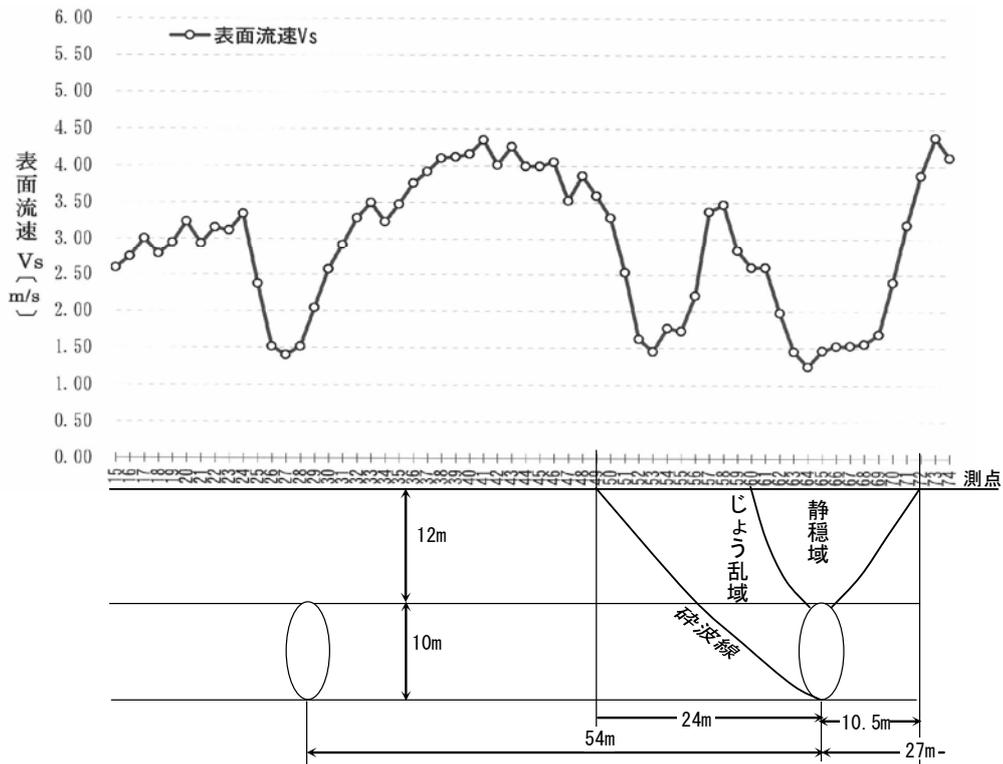
なお他に、 $H=44.4\text{m}$ 時に行った横断観測 (測定時間20秒)があったので、比較のため、および第2ピアア後流域との比較のためを含めてこれも紹介する (図-2)。

図-2 表面流速横断分布, ピアアを含む平面図

次いで図-2、この図には第2ピアの後流域との比較を含めて、平面図を併記してある。まず図-2右側の流速分布図は、水位の差が10cmと小さいこともあって、図-1とほとんど差はない。

他に図-2左側のほぼ直進流を受けたと思われる第2ピア後流域巾(24~32) $8 \times 1.5 = 12\text{m}$ と比べても、第3ピアの後流域の巾の大きさが際立つ。

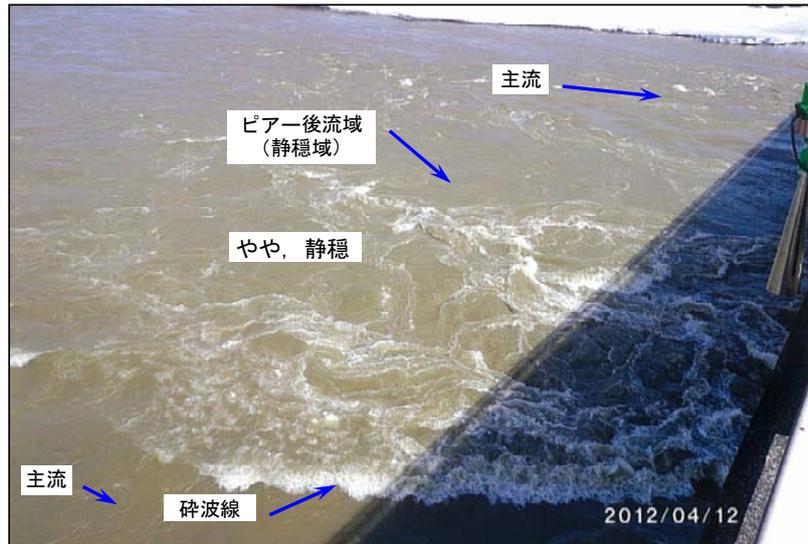
写真-1 ピア後流域全体

後流域の状況について、視覚的な理解を深めるべく、写真を3葉紹介する。写真-1は橋上左から全容を、写真-2は、ピアを含めた直下の状態を示す。写真中にも記してあるが、ピア下流静穏域や、やや静穏域(中央流速域)、碎波線(写真-1)、ピア、手前の湧昇流?(写真-2)が認められる。

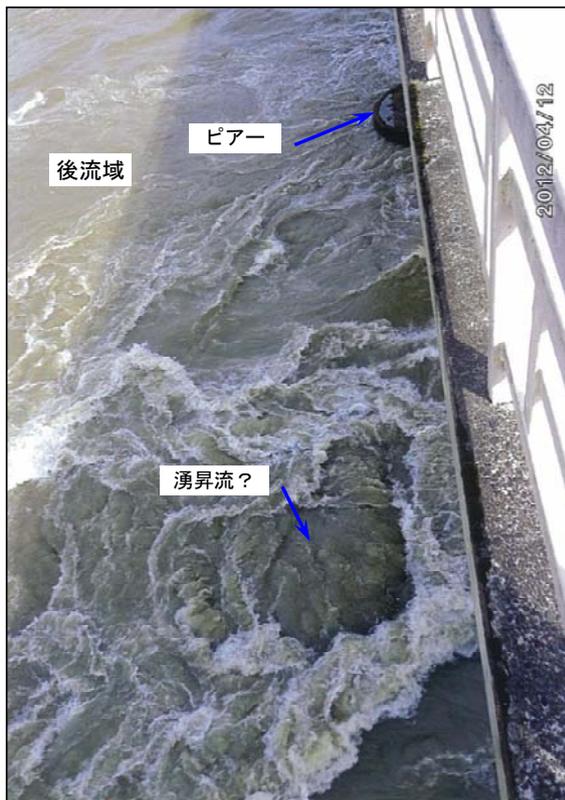
写真-2 ピア直下

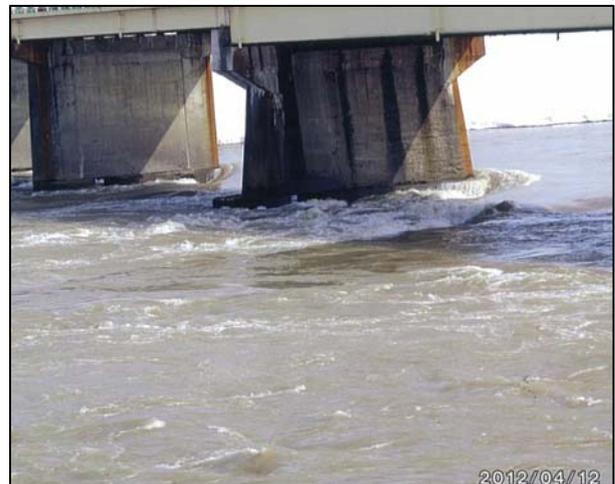
写真-3は、下流左側からの後流域の遠写である。

写真-3 下流左岸域からの遠写

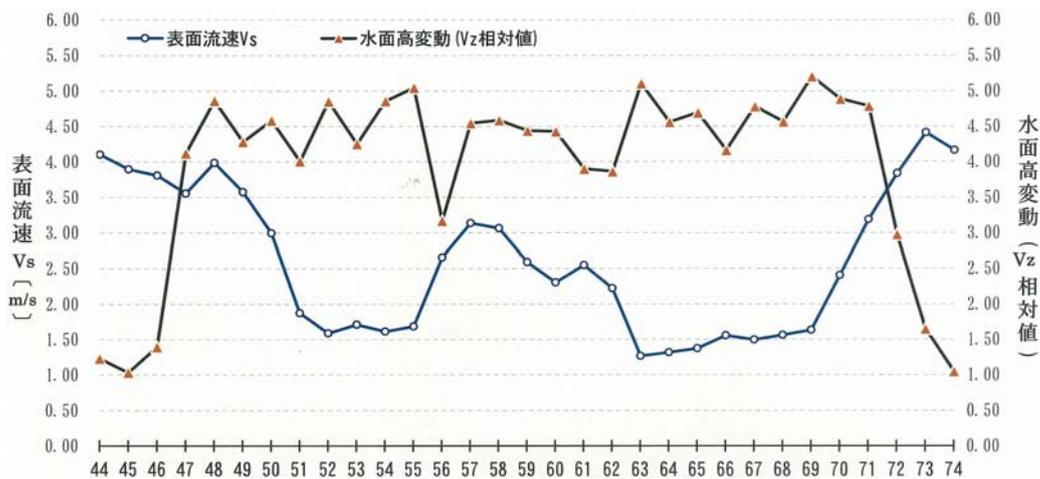
図-3 鉛直方向流速+表面流速, 横断分布図

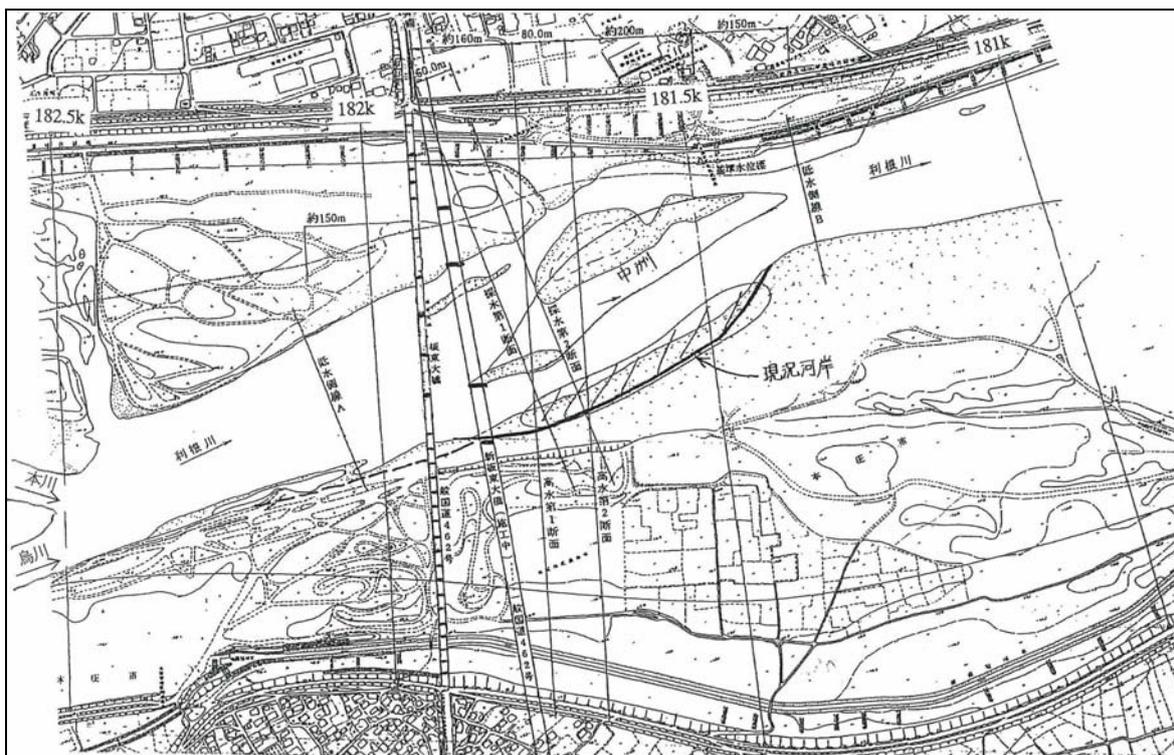
図-4 利根川A地点付近平面図

旧橋，並んでスパンの大きい新橋（斜張橋，当時ピアのみ），その下流に実線の枠取り（中州，現況河岸など）は，付近出張所長さんが出水後地形を記入されたものである．実際に著者の一人も，現地踏査してこれを確認しており，加えて旧橋上流右岸も破線で示すように削られていた．

あらためて本図を見て，右岸高水敷の40～50m後退と，ピア後流域下流域の長さ500m巾約100mの巨大砂州の発生におどろかされる．

あらためて図-4などを見ながら考えると，上流左岸方向から流入した水流は，右岸高水敷を削りながら低水路法線方向に流下，新橋地点では高水法線と平行に設置されたピア（6m×30m）にもはねられ，新橋下流でも右岸高水敷を削りながら流下したものと考えられる．

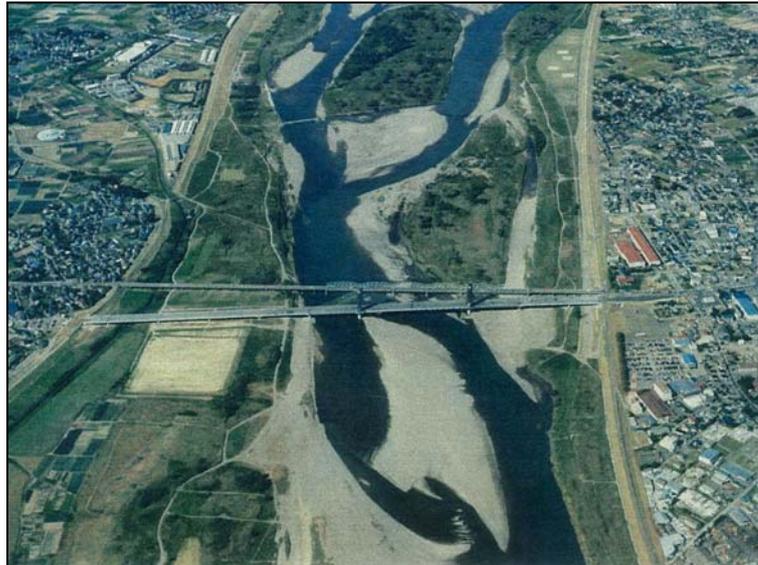
写真-4 A地点下流より 2002.10

視覚的な理解を深めるため，1年後の同地点の斜め写真を紹介しておく（写真-4）．砂州全体の形状から見て，上流右岸沿いを流れた主流が，下流では直進するとともに，右岸から左岸へ越えたイメージも強い．また，ピア直下流の砂州形状も特徴的である．

その後、2009年、2012年と訪れていたが、今回事務所を訪れ、2011年10月(H23)の斜め写真(写真-5)を見て、その変化におどろいた。写真-4と見比べていただくとわかるが、利根川本川の直進傾向が進行し、中央スパン上流左岸の砂州の相当部分が流失し、中央ピア一法線ともほぼ一致する新しい低水路が形成されていた。ピア一の後にはけしつぶのような後流域砂州がある。

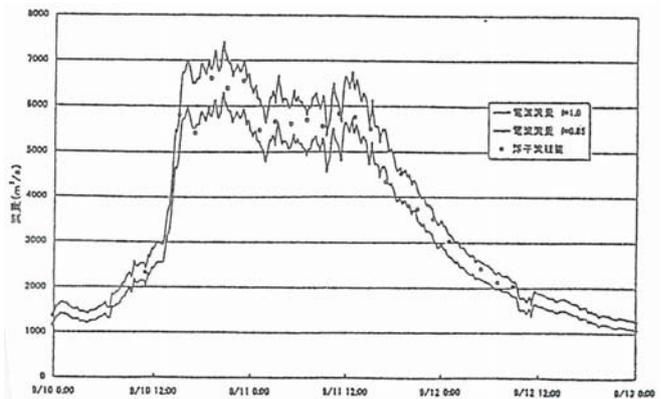
まず，出水であるが図-5に示すように，2001年9月10日～9月12日（H13）までのピークが24時間におよぶ長時間出水であったこと，そしてその流量（6,000～7,000m³/s）が図-6の横断図に示すように，ちょうど低水路バンクフルに相当するものであったことがわかる．

図-5 流量ハイドログラフ (A地点, 01.9.10～13)

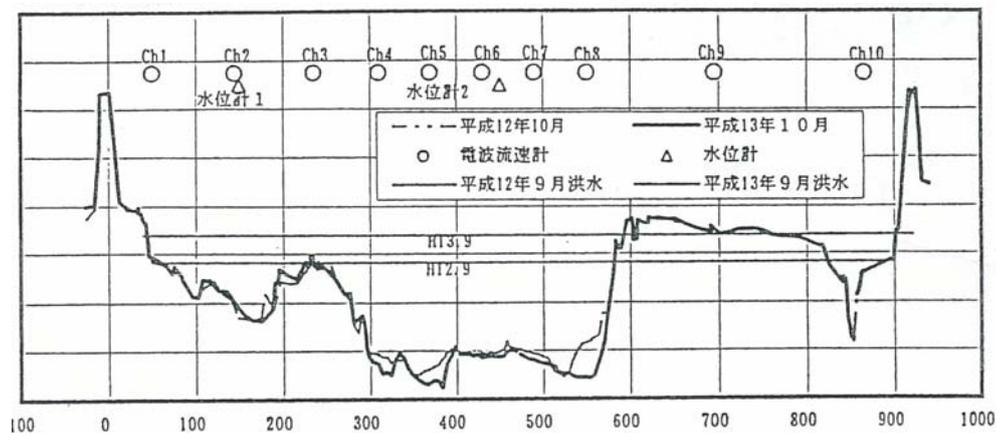
図-6 旧橋上流15mの横断図と最高水位（付電波流速計配置）

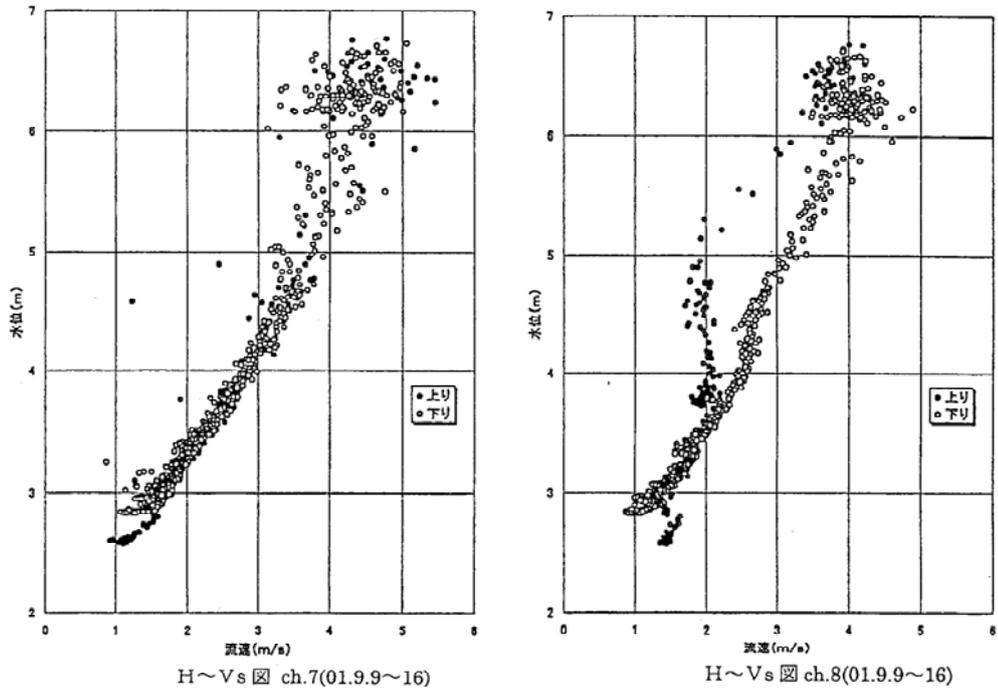
図-7 電波流速計 H~Vs図

なお、参考までに当時旧橋には、10基の電波流速計が設置されており、観測を行っていた。例示するch.7は、低水路右岸広いスパンのところ、ch.8は狭スパン一番目に設置されていたが(図-7)、最大流速は、それぞれ5m/s、4.5m/s、またch.8は立ち上りと、低減時の形状は時計まわりのループ、つまり河床低下を示していた。

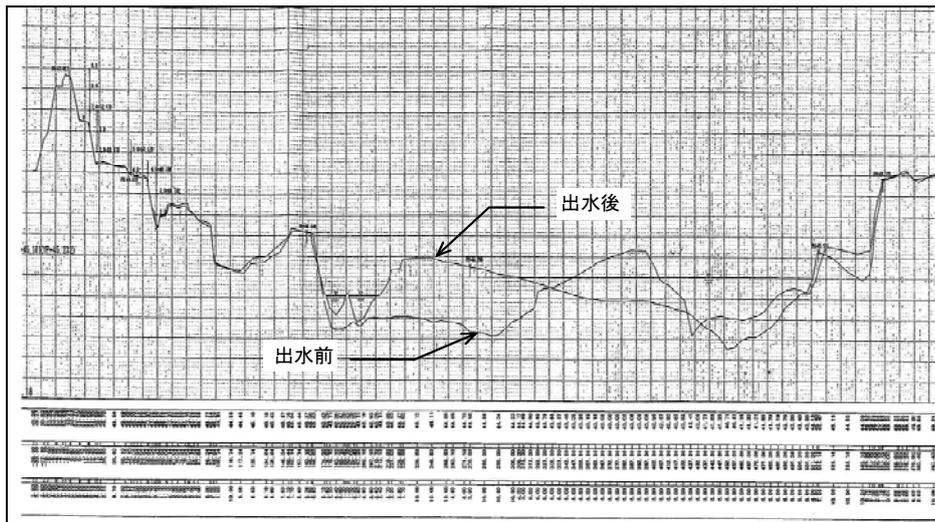
図-8 横断変化図 (高水第一断面, 09.7出水前後)

まず2007(H19)は、栗橋で $Q_{MAX}=10,000\text{m}^3/\text{s}$ 規模の出水があり、橋直下の左岸への流路は埋塞、右岸主流化が進行した。H19出水前後の横断(高水第一断面)を図-8に示す。

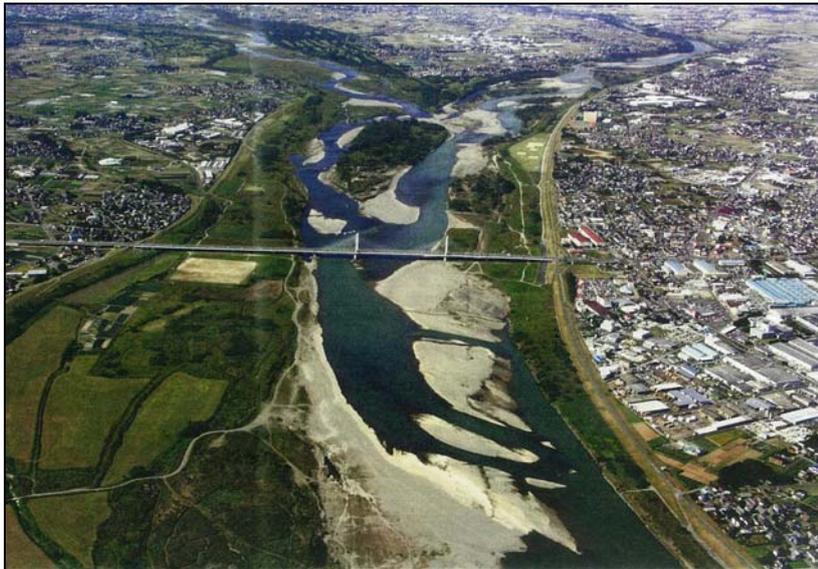
写真-5 A地点下流より 2011.10
