ADCPを利用した流況・流量観測事例 ～内川と黒部川～

EXAMPLE OF FLOW REGIME AND DISCHARGE OBSERVATION USING THE ADCP IN THE UCHIKAWA AND THE KUROBEGAWA

This paper reports the example of the flow regime and discharges observation in the Uchikawa and the Kurobe River using the ADCP (Acoustic Doppler Current Profiler).

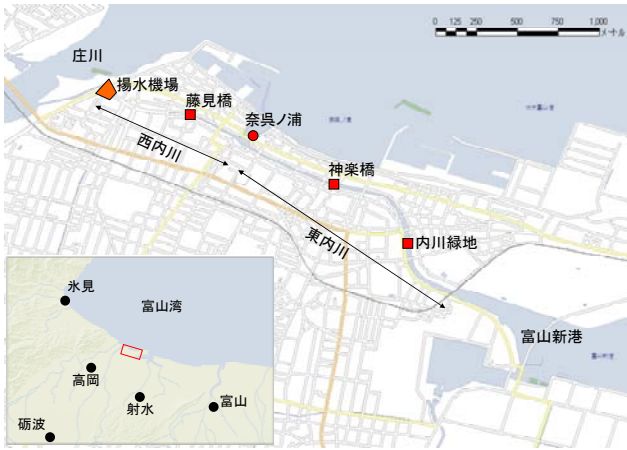
図-1 内川の概要

内川は旧新湊市街(現在、射水市)の中心部を東西に流れる2級河川である(図-1)。流路延長は2.2km、揚水機場から奈呉ノ浦までの西内川は0.7km、富山新港から奈

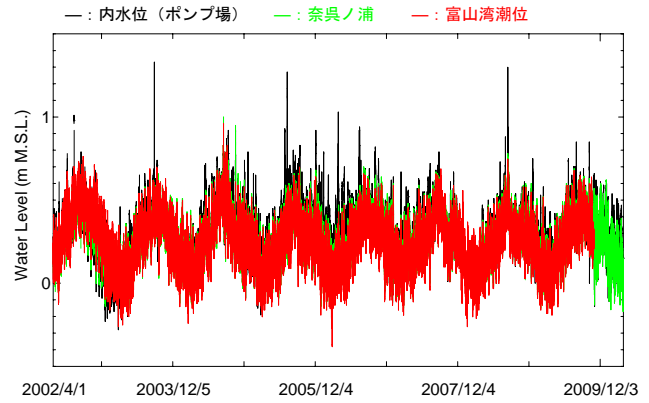
図-2 奈呉ノ浦水位観測所における内川の水位と富山湾の潮位の時系列

呉ノ浦までの東内川は1.5kmである。かつては、放生津潟を源流に奈呉ノ浦や庄川まで流れ、豊富な水量や良好な水質を保ち、非常に良い漁場であった⁴⁾。しかし、昭和43年の富山新港の建設に伴い、源流であった放生津潟は直接日本海と繋がることになった。図-2は図-1中の奈呉ノ浦水位観測所における内川の水位と富山湾の潮位の時系列である。この図からわかるように、通年で富山湾の潮位の方と内川の水位よりはほとんど同じである。そのため、内川には流れがほとんどなくなり、水環境は悪化していった。その後の浄化対策事業によって、西内川には庄川からの浄化揚水(最大2m³/s)によって日中(9時~17時)だけは流れが戻ってきているが、東内川には流れがほとんどないのが実情である。

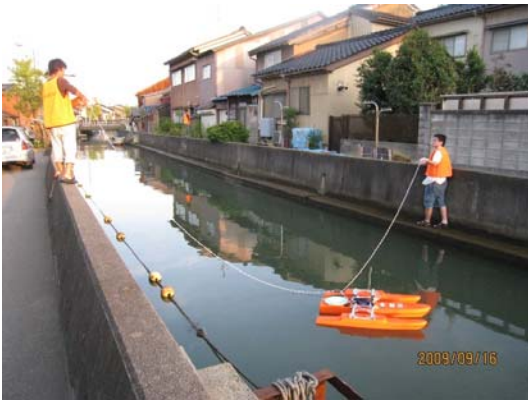
写真-1 河川縦断移動観測風景(西内川)

そのため、まず兩岸からロープでADCPを曳航する方法を採用した(写真-1)。曳航者3名(右岸2名、左岸1名)、無線を利用したデータ取得のため、河川沿いに車を並走させPCでデータチェックをする者1名の合計4名で実施した。観測する前に、障害物箇所におけるロープの受け渡しの方法などを入念に練習した。また、曳航するといっても、強制的に引っ張るのではなく、自然の流れに任せて曳航するのがコツである。内川は不法係船が非常に多

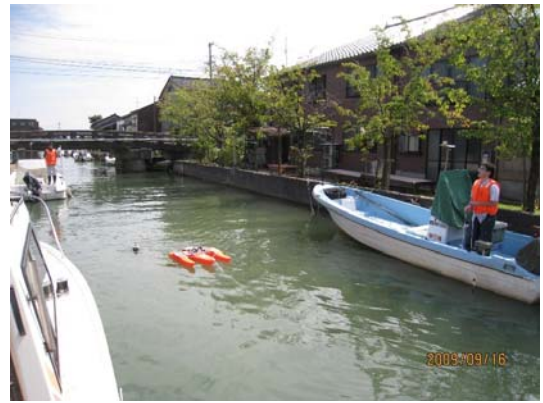
写真-2 河川縦断移動観測中の障害物(西内川)

く、不法係船をクリアしていくことが本方法の最大のネックであった(写真-2)。

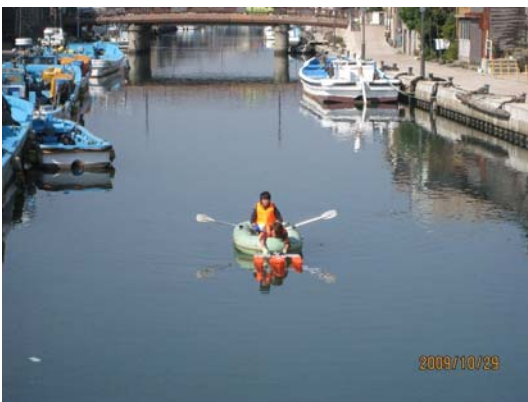
写真-5 ボート曳航式移動流況観測(東内川)

次に、少人数でも内川全体の縦断観測を可能にしたのはゴムボートによる曳航である。しかし、学生がゴムボートの操縦をしたことがなく、安全上からも学内の池で練習する必要があった(写真-4)。ボート曳航の場合、ボートの速度を一定に保つことが重要であった。順流の場合は流れに沿って河川中央を航行するようにコントロールするだけで良いが、逆流の場合は一人で約50分継続して漕ぐ必要があり、体育会系学生でもヘトヘトになる運動である(写真-5)。この場合の観測においても、ADCPのデータは無線で送っているため、ボートと並走した車に搭載したパソコンでデータを受信し、確認しながら観測ができる。しかし、場所によって車が並走できない場合があり、データ受信できないことがあった。その

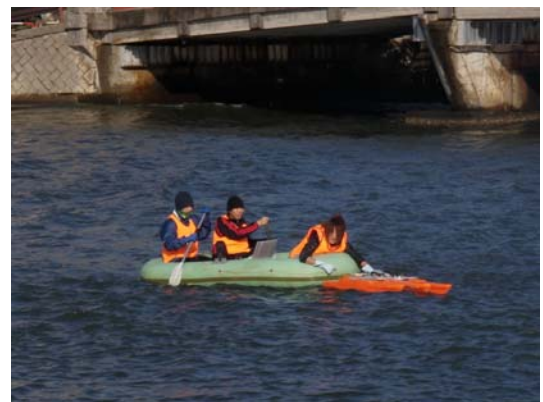
写真-6 ボート曳航式移動流況観測(奈呉ノ浦付近)

ため、写真-6のように好天時にはボートにデータ受信用のパソコンも搭載して観測を実施した。ゴムボートの

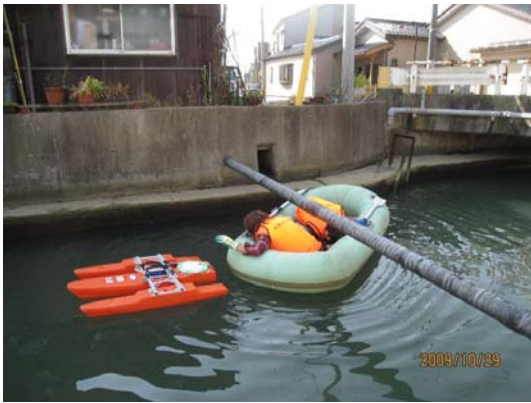
写真-7 障害物を潜りながらのボート曳航式移動流況観測

ずれのボート観測においても、1名の学生が徒歩もしくは自転車でボートと並走し、ボート転覆などのトラブルに備えた。西内川では、写真-7のように河川を横断する導水パイプが観測の障害になる場合もあった。

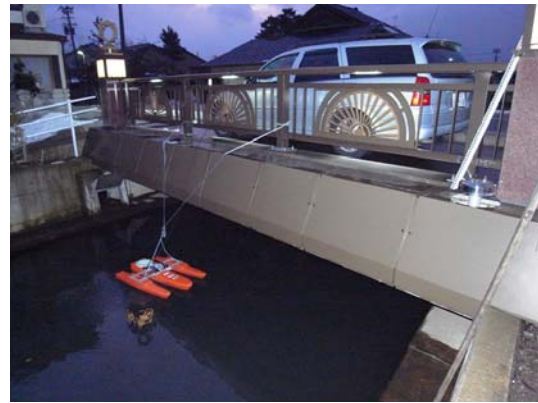
写真-8 西内川・藤見橋における定点観測風景

前項で紹介した移動観測では河川流況の全体を把握することはできないものの、時間的変化はわからない。そこで、西内川と東内川のそれぞれにおいて河川中央にADCPを設置し、24時間の定点観測を実施した。写真-8は西内川・藤見橋における定点観測風景、写真-9は東内川・内川緑地における定点観測風景である。長時間の観測に

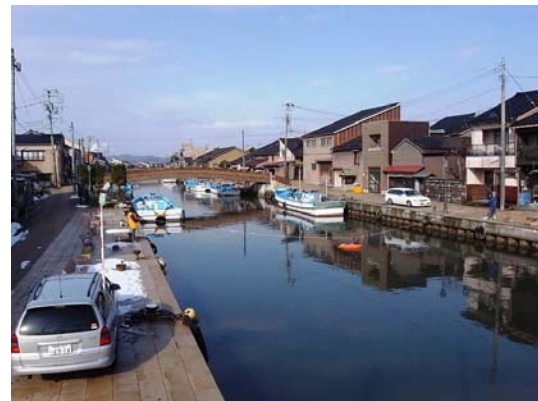
写真-10 東内川・神楽橋における定点観測風景

感潮域での流量観測は非常に難しいことは良く知られている。しかし、ADCPは断面を多層に流向・流速を計測することができるため、試験的に東内川・神楽橋において流量観測を実施した。その様子を写真-10に示す。写

真のように、兩岸からロープでADCPを引くだけである。川幅20mを約3～5分程度で観測する。2往復実施することで、4回の流量値が観測できる。兩岸に1名ずつ、モニタリング1名の合計3名で観測を実施した。単純に“引く”だけでは精緻なデータを取得することはできない。両者がきちんと引っ張り合いながら河道とは直角になるようにすることがコツであり、曳航速度は速過ぎず遅すぎないことが重要である。もちろん、測線によっては、ワイヤ等で導線を設置し、それに沿ってADCPを曳航させれば良いが、実際の現場はそのように恵まれた環境ばかりではないのが実情である。なお、写真-10のように、車に無線設備を登載し、PCでモニタリングしながら観測を実施した。

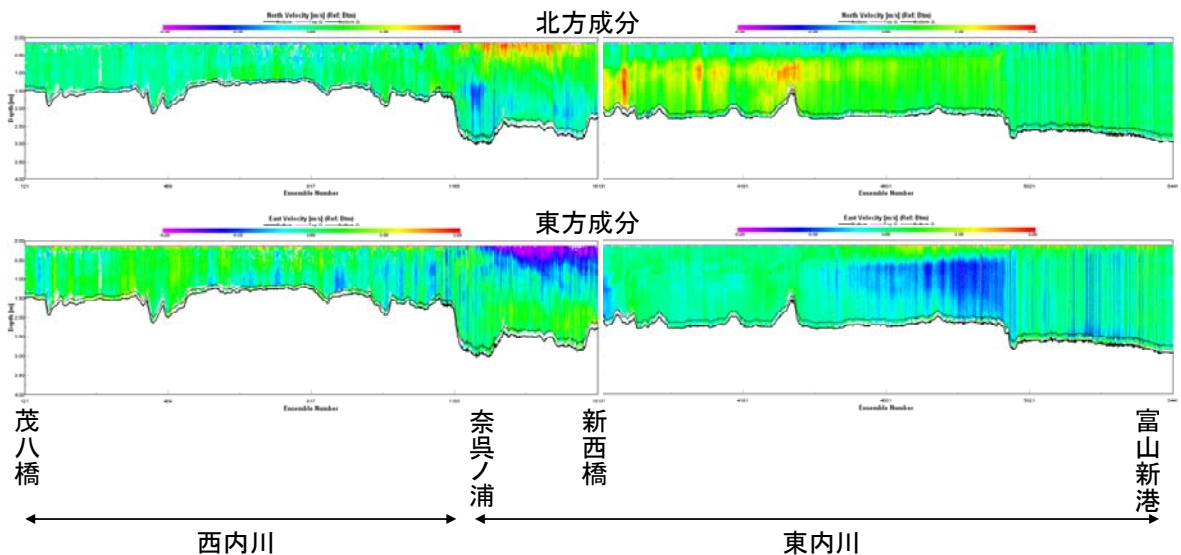
図-5 満潮時における茂八橋から富山新港までの河川流況観測の結果

図-5は満潮時における茂八橋から富山新港までの河川流況観測の結果を示している。図の詳細は図-4と同様である。満潮時は茂八橋に障害物があるため、揚水機場～茂八橋間の流況観測は実施していない。西内川の茂八橋～奈呉ノ浦までの間、流速0.1m/s以下の極めて遅い順流・逆流が混在した流れが支配している。奈呉ノ浦の表層部では流速が0.15m/s程度で日本海に流出する流況が観測されているが、下層部は流速0.1m/s以下の非常に遅い逆流が観測された。東内川全体にわたって、流速が0.1m/s以下の非常に遅い順流と逆流に支配されており、流れはほとんどない。満潮時にあたり、上下流端が潮位の影響を受けているため、このような流況になるものと考えられる。

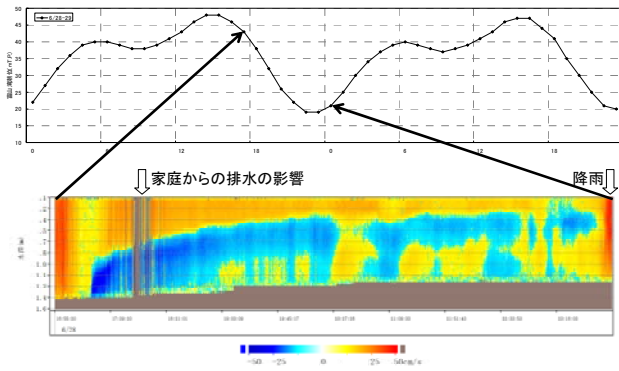
図-6 西内川・藤見橋における流況観測結果の一例

西内川・藤見橋における流況観測結果の一例(2010年6月28日)を図-6に示す。図中上は富山湾の天文潮位の時系列であり、流況観測を実施した時間帯を示している。下図は流下方向を正にとった流速分布の時系列である。黄色から赤色系は正、青色系は負を示し、灰色は河床である。先述したように、17時までは浄化揚水機場からポンプ排水されており、0.8m/s程度の流速が観測された。ポンプ排水が停止すると、奈呉ノ浦から塩水が遡上してくる。17時30分頃から楔状に塩水が遡上してくるのが観測された。これまでの定期的な観測から、上げ潮と下げ潮、富山湾潮位の状況に応じて、塩水の浸入形態が異なることがわかってきている。

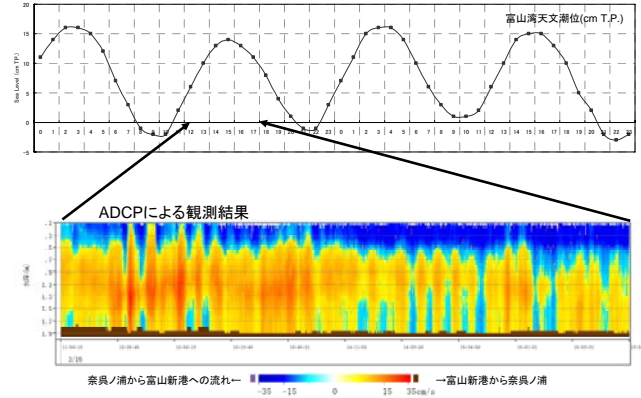
図-7 東内川・内川緑地沿いにおける流況観測結果の一例

東内川・内川緑地沿いにおける流況観測結果の一例(2009年3月16日～17日)を図-7に示す。図中上は富山湾の天文潮位の時系列であり、流況観測を実施した時間帯を示している。下図は流下方向を正にとった流速分布の時系列である。黄色から赤色系は正、青色系は負を示し、茶色は河床である。河川台帳上、富山新港が上流端であるので、富山新港から奈呉ノ浦への流れを順流(正)と表示している。大きく分類すると、表層は逆流、下層は順流となっている。また、先述したように上流端・下流端ともに富山湾と接続していることで、順流と逆流が周期的に発生している。

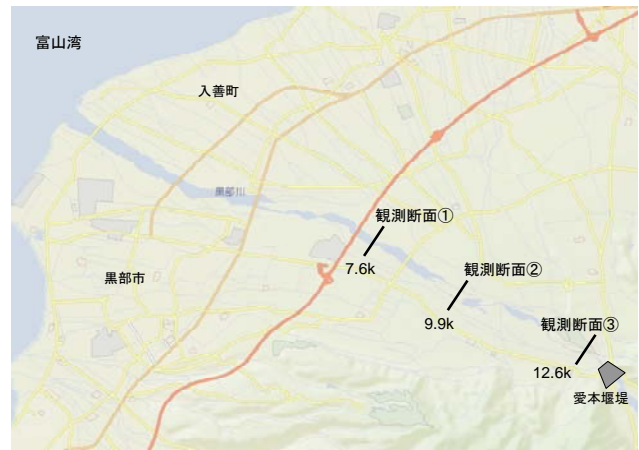
図-11 黒部川における流量観測地点

図-11は同時流量観測を実施した観測断面を示している．図中の数字は河口からの距離を示している．断面①と断面②の間の距離は2.3km，断面②と断面③の間の距

離は2.7kmである。それぞれの区間の流量変化を捉えようという試みである。いずれの地点においても、河床勾配は約1/90であり、非常に急峻である。

観測断面の設定は、愛本堰堤から下流の全区間を踏査し、河道が一本であることが前提とした。黒部川下流域は河道が何本にもなっており、流量観測に適する場所が少ないのが実情である。また、橋梁から観測できる箇所がなかったため、兩岸からそれぞれ曳航する方法を採用した。そのため、最大でも川幅は50mが限度であると判断した。以上の理由から、上述の3地点を選定した。

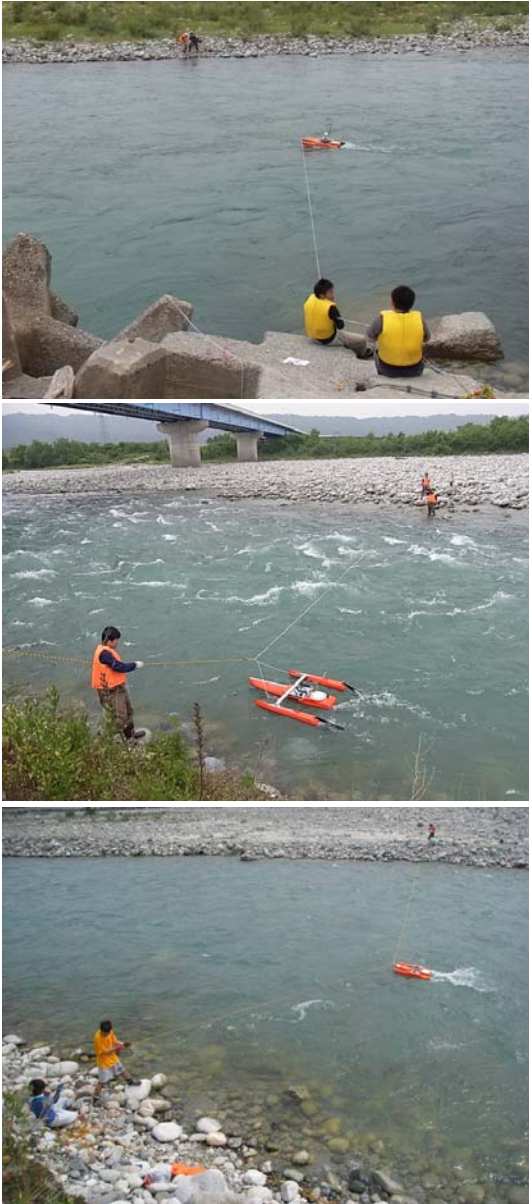
写真-11 各断面における流量観測風景（写真上段：断面①，中絶：断面②，下段：断面③）

それぞれの断面における観測風景を写真-11に示す。写真から容易にわかるように、断面②は平水時にもかかわらず大きく波立っている。この断面の平均的な表面流速は3~4m/s程度と非常に高速であった。断面①、断面③においても、1~2m/s程度の流速があり、一般的な河川と比較して非常に高速であった。また、いずれの写真にもあるように、兩岸で2名ずつがロープを引いている。極めて大きな体力を要することは容易に推察できるであろう。

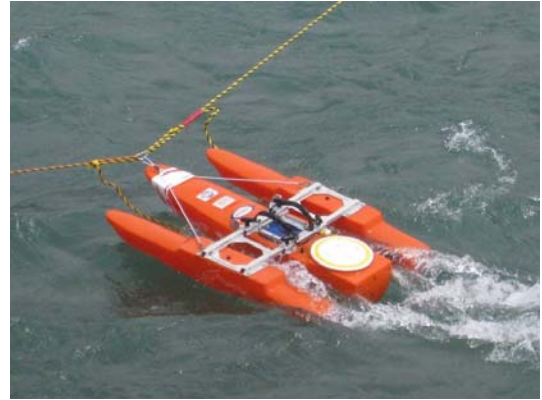
写真-12 ADCPを搭載したリバーボート

写真-12は断面①と断面③で利用したADCPを登載したリバーボートである。ボート先端に着目すると、テーピングしていることがわかる。これは、速い流速の場合、このように対処するとボートが跳ねることなく精度良く測定することができる。このようにしないと、曳航ロープが引っかかり、ボートが転覆する。転覆自体は大きな問題でないが、観測が中断されデータが欠測するため、避けたい問題である。このような速い流速でも安定的に観測できるボートが販売されている。写真-13は断面②で利用した高速セーフティサーベイヤー(株)ハイドロシステム開発)である。断面②においては、写真-12のように一般的なリバーボートを多少なりとも工夫しても転覆してしまった。そのため、上述の高速用のボートを利用した。高速セーフティサーベイヤーを利用することによって、データの取得率が格段に向上した。

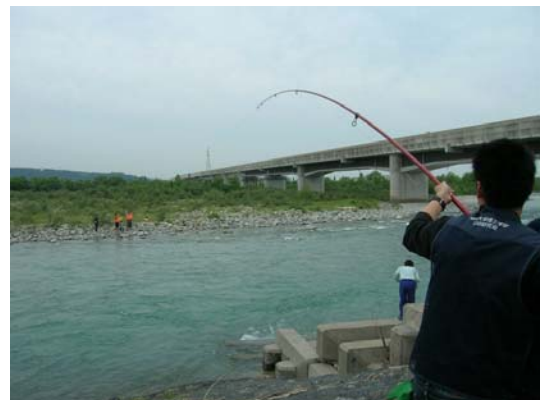
写真-14 釣竿を利用した測線の作成

最後に、観測前の準備として各断面で測線を作らなければならない。要するに最大で川幅50mの河川にロープを渡さなければならない。著者らは、釣竿を利用してロープを渡した。その様子が写真-14である。実際の観測以前に、何度かこの手法を試している。奇遇にも釣りを趣味とする学生がいたため、釣竿や釣り糸の種類などを選定してもらい、確実にできることを確認してから実際に実施した。しかし問題もある。素人では50mといえどもそう易々と錘を飛ばすことができないことである。
