タイ国Chao Phraya川感潮域における ADCPを用いた流速観測

FLOW VELOCITY OBSERVATION USING ADCP IN TIDAL AREA OF THE CHAO PHRAYA RIVER, THAILAND

This paper reported that flow velocity and river discharge observation using ADCP (Acoustic Doppler Current Profiler) were carried out in tidal area of the Chao Phraya River, Thailand.

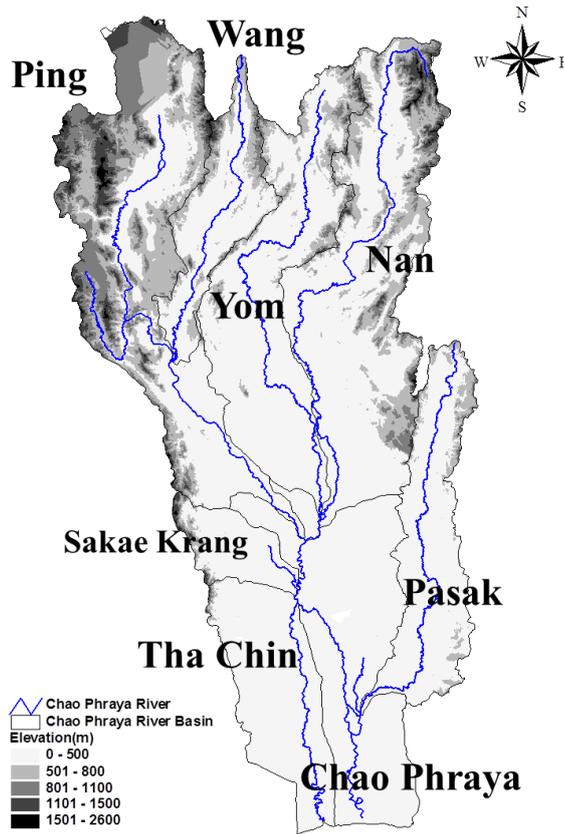
図-1に示したのが、Chao Phraya川流域の地形図と河川網である。地形的には、北部の上流域は山岳地帯、中流域は氾濫原、下流域はデルタである。北部から流れるPing川(流域面積36,018km²)、Wang川(流域面積11,708km²)、Yom川(流域面積24,720km²)、Nan川(流域面積34,557km²)中流域に位置するNakhon Sawanで合流し、Chao Phraya川が始まる。さらに西側からSakae Krang川が流入し、そしてAyutthayaで東から流れるPasak川(流域面積18,200km²)と合流し、タイ湾へ流れ出る。一般に、上述した7つの河川を併せてChao Phraya川流域と呼ばれている。

図-1 Chao Phraya川流域の地形図と河川網.

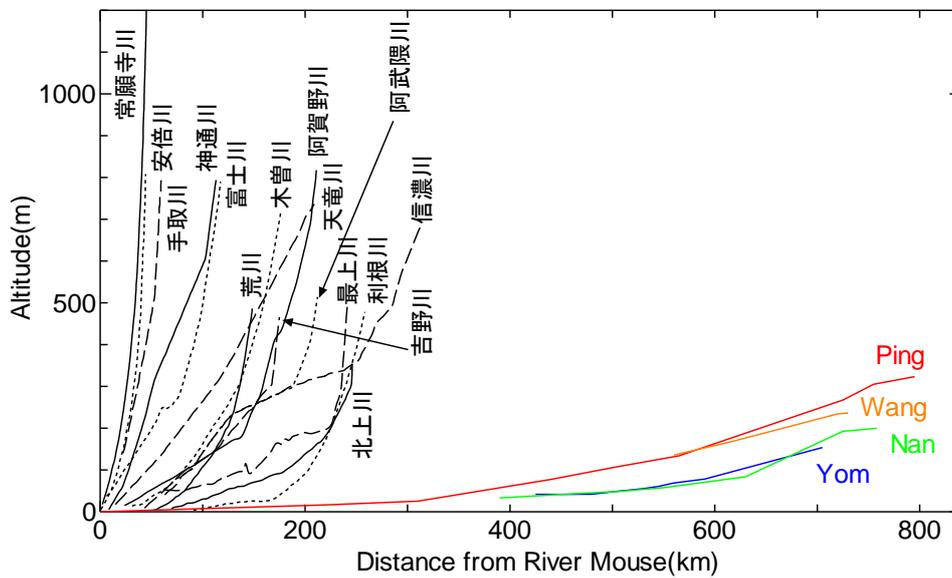
ここで、日本を代表する河川とChao Phraya川流域の縦断形状を図-2に示す。例えばChao Phraya川に着目すると、上流端にあたるNakhon Sawanから河口までは約310km、標高差は約25.6mということから、縦断勾配は約1/12000となり、非常に緩やかであることがわかる。Chao Phraya川流域上流部(支川)縦断勾配と日本国内でも緩やかな勾配の河川の一つである信濃川(1/5000)比較しても、さらに緩やかであることがわかる。

図-2 日本を代表する河川とChao Phraya川流域の縦断形状.

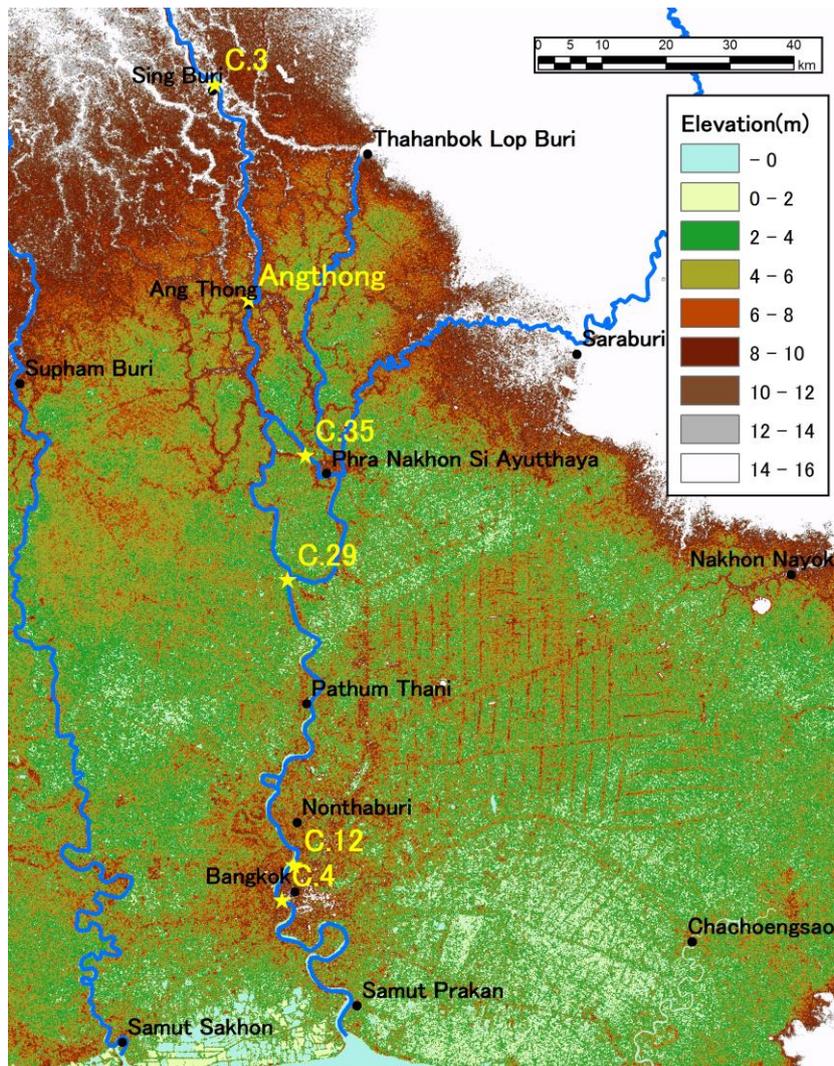
図-3 観測場所.

観測場所と位置の詳細を図-3と表-1に示す. 一般に, 河口から約100 km上流のAyuttaya付近までが感潮域だと知られているが, 科学的に定かでないため, さらに50 km上流のSingburiまで遡り観測を行った.

観測場所は, 安全に橋上操作もしくは船舶航行が可能な断面を選択した. 歩車分離されていない橋が多く, 橋上操作は限定的に実施した. 船舶については, 灌漑局の現地スタッフの個人所有のボートをその場でレンタルした. また, 渡し船事業者や釣り人にレンタルすることもあった.

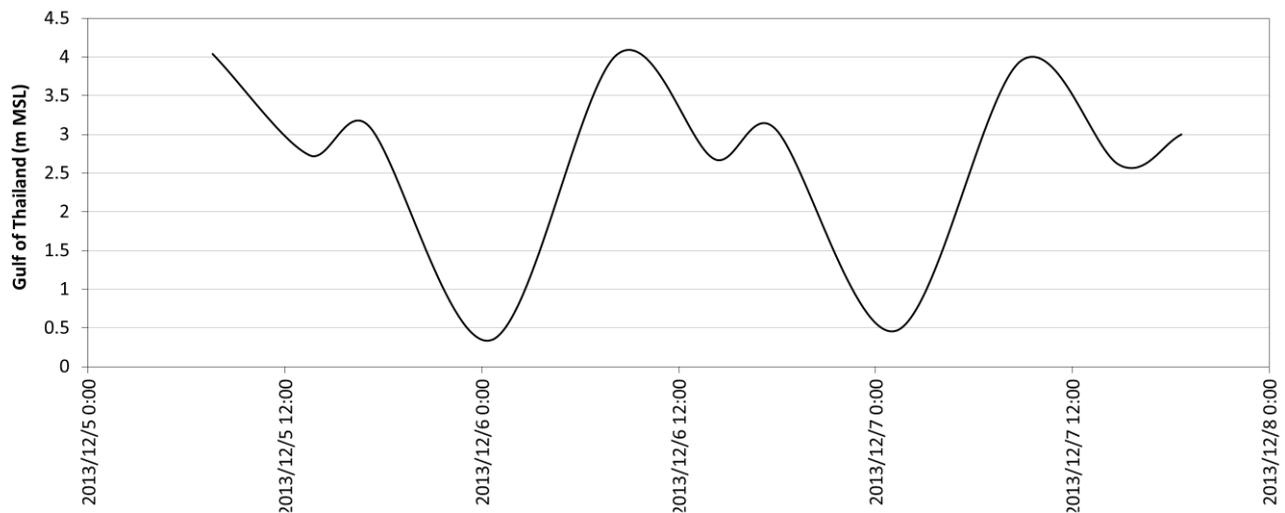
図-4 観測を実施した2013年12月5日から7日のタイ湾の観測潮位.

流況や移動観測, 定点観測によって設定を変更した. また, 観測を実施した12月5日から7日のタイ湾の観測潮位を図-4に示す.

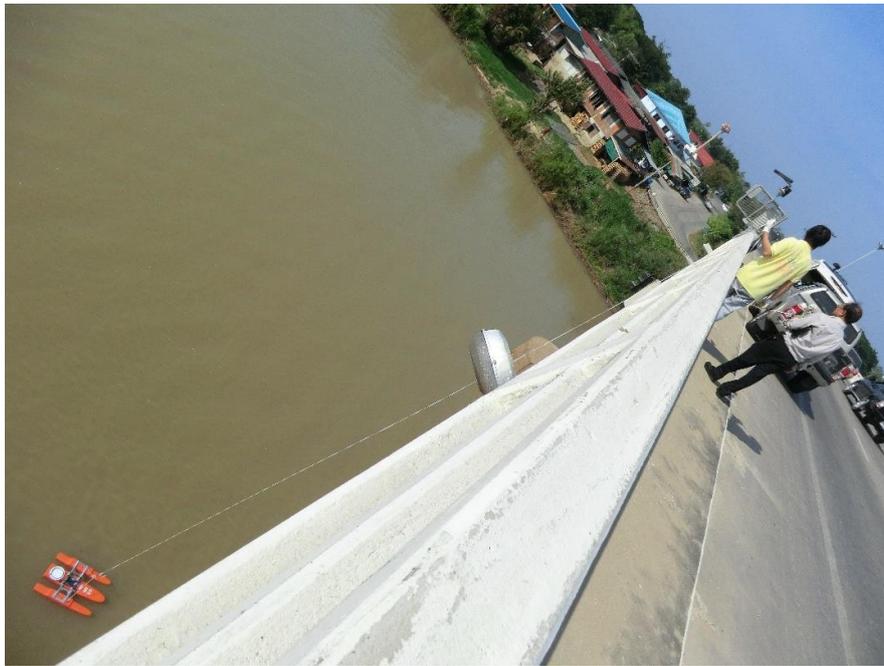
写真-1はC.35観測所下流の橋上でADCPを操作している風景である. 図-5はC.35観測所下流の橋上から操作して得られた観測結果である. 図中に示した値は流量, 負は逆流を意味している (以下, 他図においても同様). 往復2回の観測ともに概ね同様の流量値が得られた. 流速が小さく, 途中で橋脚があるため, 操作が難しかった.

写真-1 C.35観測所下流の橋上でADCPを操作する風景.

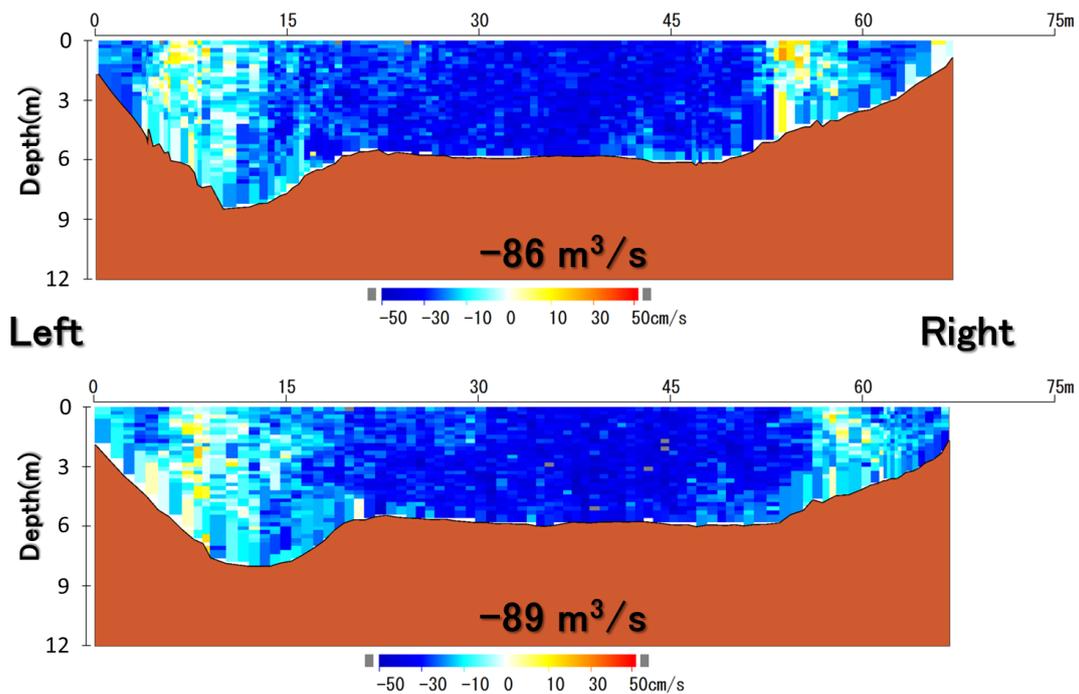
図-5 C.35観測所下流におけるADCPによる流量観測の結果(コマンド: Com3).

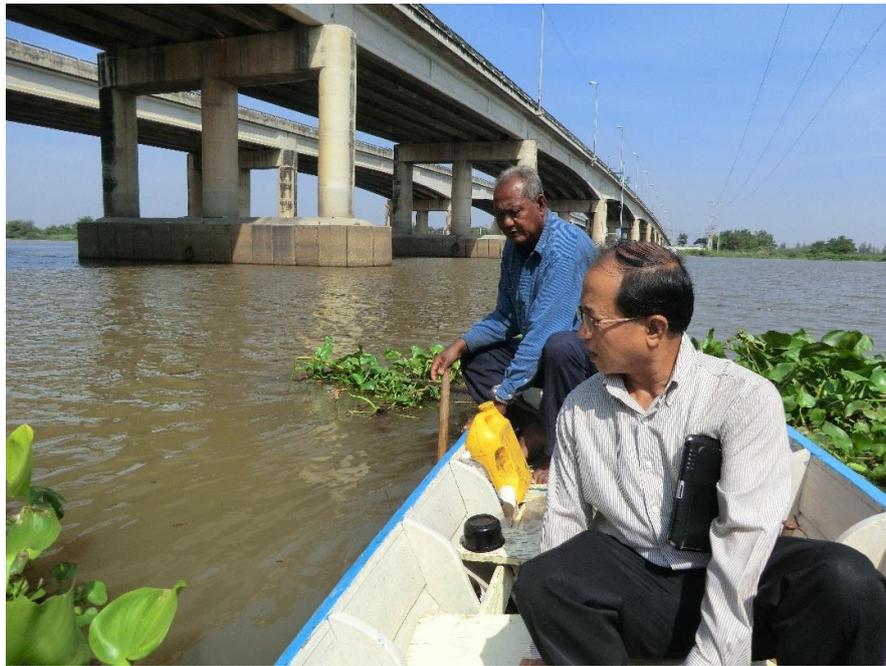
写真-2はC.29観測所におけるボート観測の風景である. 渡し船の個人事業者に船をレンタルした. 図-6はC.29観

写真-2 C. 29観測所におけるボートを用いた観測の風景.

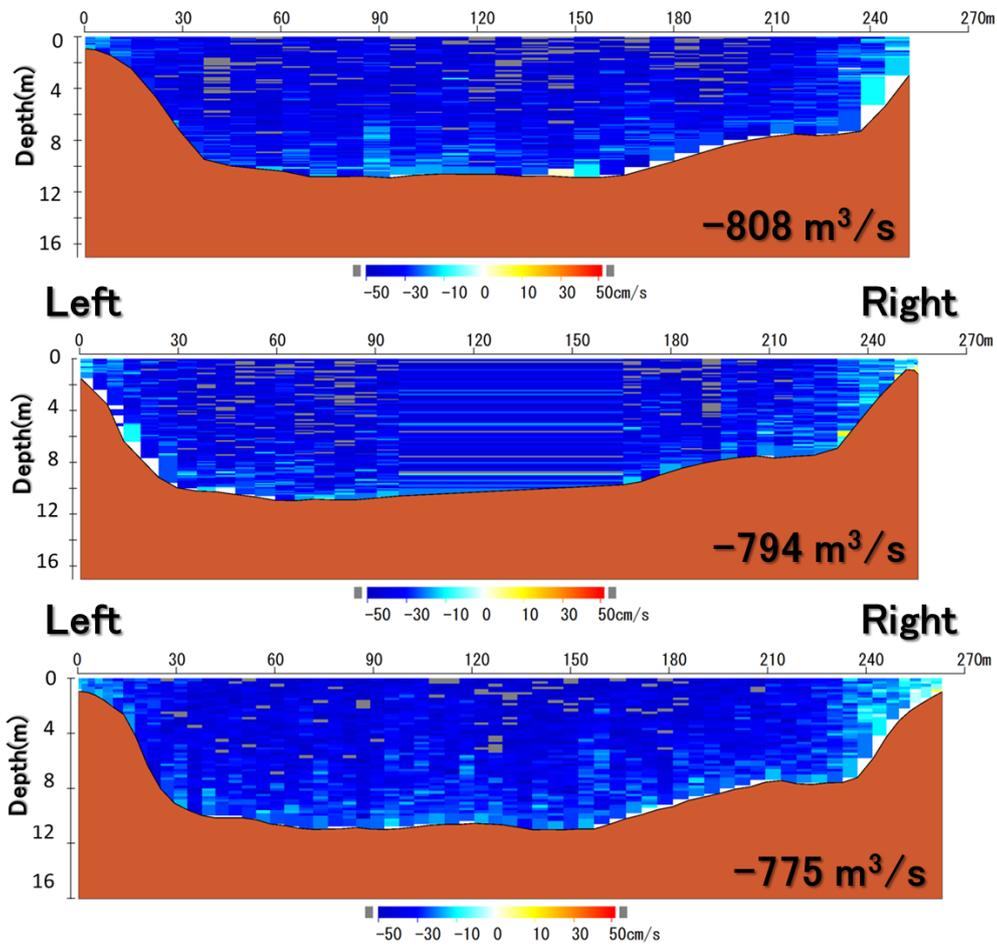
測所においてボート観測を実施した結果である。3回ともにコマンドを変えて観測を行った。いずれの結果ともに同様の流量値が得られた。

図-6 C. 29観測所におけるADCPによる流量観測の結果(コマンド上 : Com1, 中 : Com2, 下 : Com3).

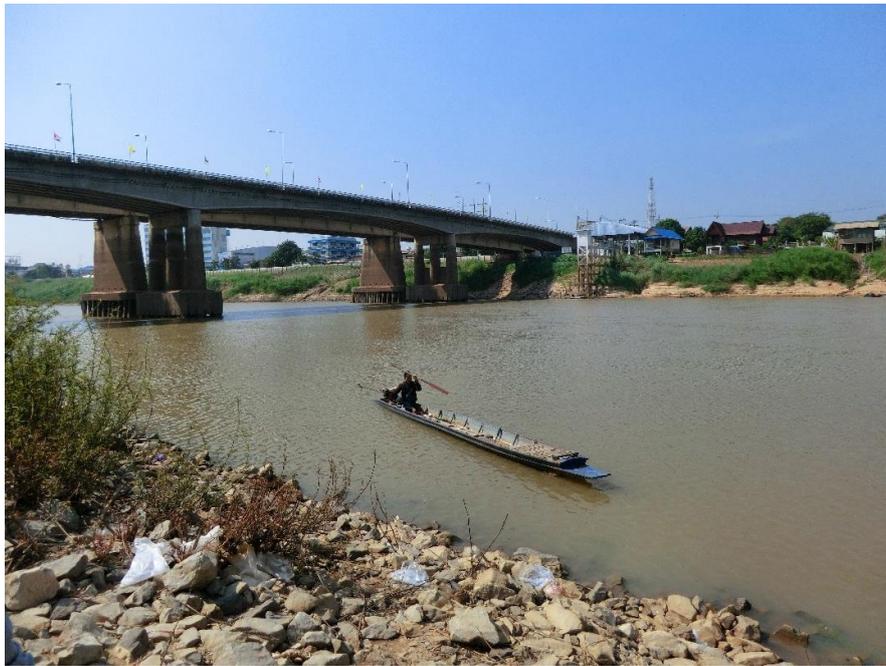
写真-3はC.3観測所におけるボート観測の風景である。図-7はC.3観測所においてボート観測を実施した結果である。4回の観測ともに流況は概ね同様の結果が得られた。しかし、流量値については最大約20%の誤差がある。

写真-3 C. 3観測所におけるボート観測の風景.

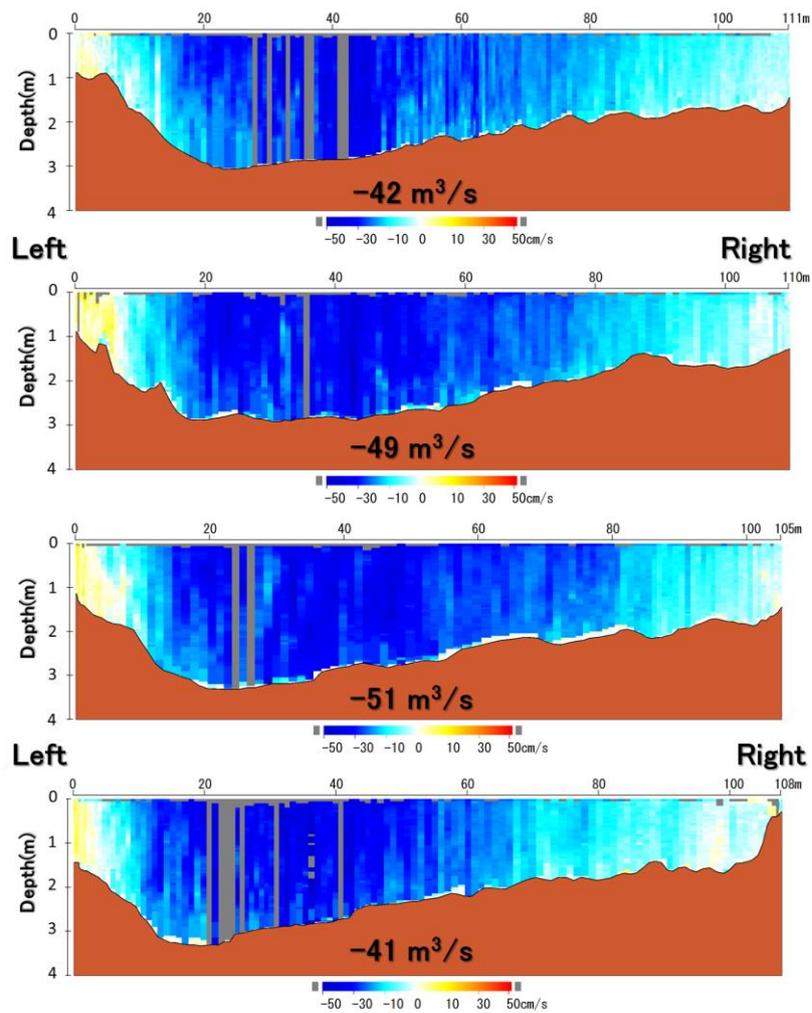
ボートの操作に因る影響であると考えられる。

図-7 C. 3観測所におけるADCPによる流量観測の結果(コマンド: Com6).

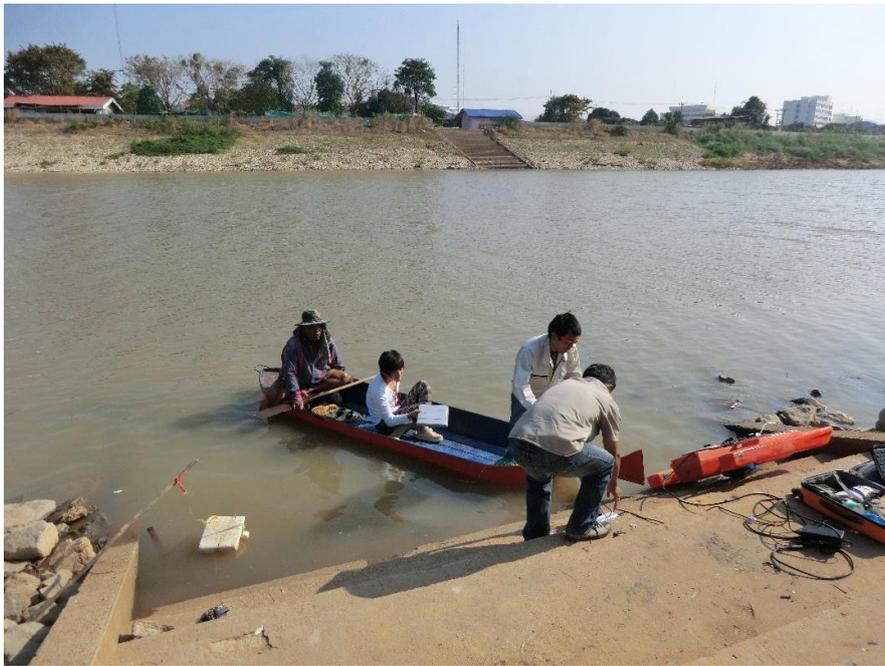
写真-4はAnghong付近におけるボート観測の風景である。図-8はAnghong付近においてボート観測を実施した結果である。往復2回の観測の結果、流況、流量ともに同様の結果が得られており、概ね精度良く観測できたと考えられる。

写真-4 Angthongにおけるボート観測の風景.

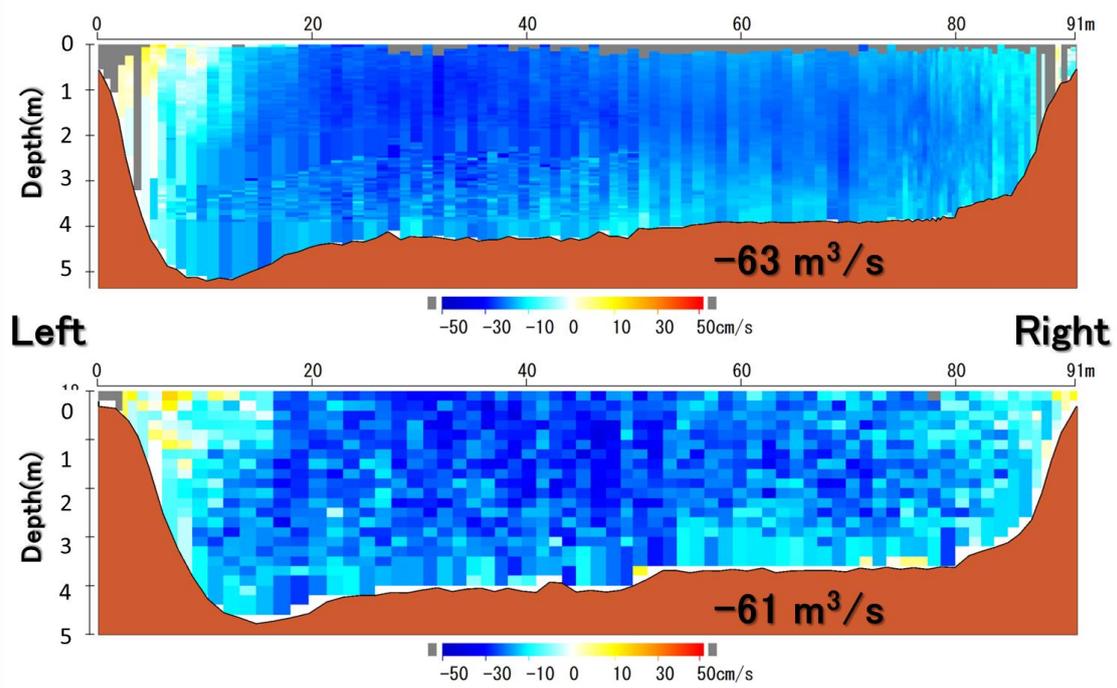
図-8 AngthongにおけるADCPIによる流量観測の結果(コマンド上 : Com6, 下 : Com4).

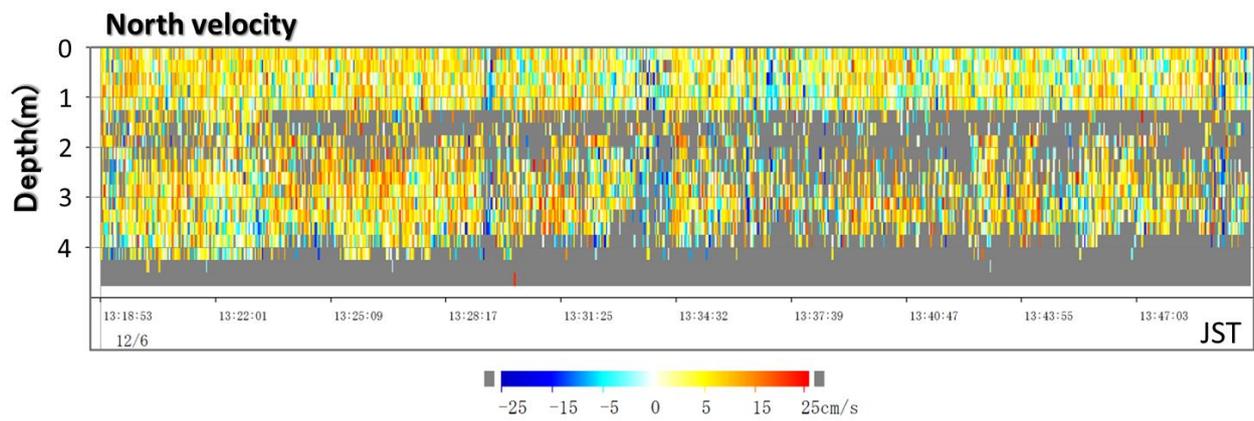
図-9 C. 12観測所におけるADCPIによる流量観測の結果(コマンド : Com4).

図-9はC.12観測所(灌漑局本部)における定点観測の結果(北方成分)である。北向きが正であるため、全体に逆流をしていることがわかる。水深2 m付近に灰色の欠測が多いのは、船舶の航行が多く水表面が波立ち、ADCPの揺動が大きいことが原因であると考えられる。

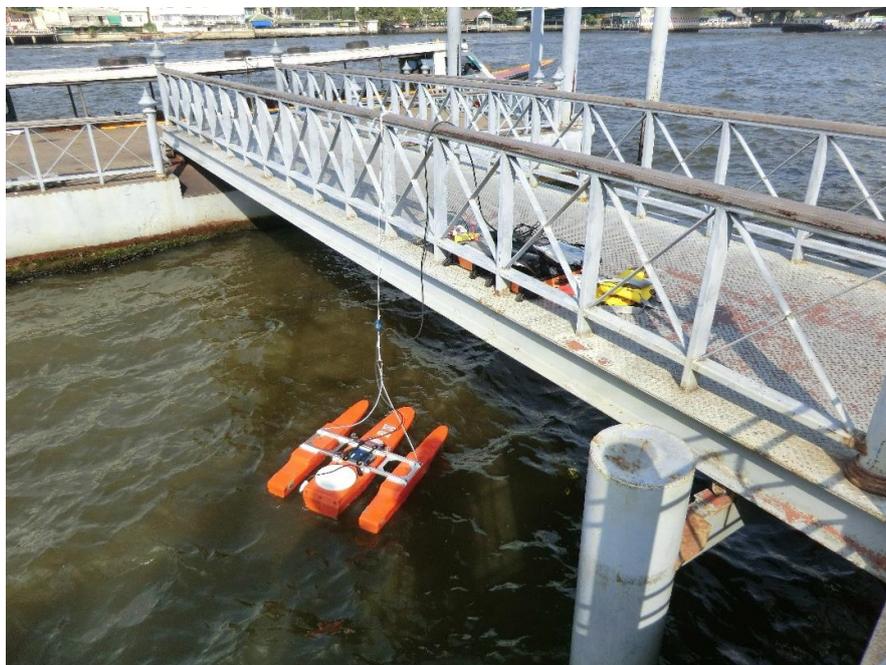
写真-5 C. 4観測所における定点観測の風景.

写真-5はC.4観測所における定点観測の風景である。Chaophraya Express Boatの船着き場に一定時間係留させてもらった。図-10はC.4観測における定点観測の結果(北方成分)である。北向きが正であるため、全体に逆流をしていることがわかる。上述したC.12観測所よりもさらに全層にわたって欠測が頻出している。商用船、観光船、公共交通船など極めて多くの船舶が航行しているため、水表面が波立ち、ADCPの揺動が大きいことが原因である。コマンド設定をいくつか試行したが、計測は困難であった。

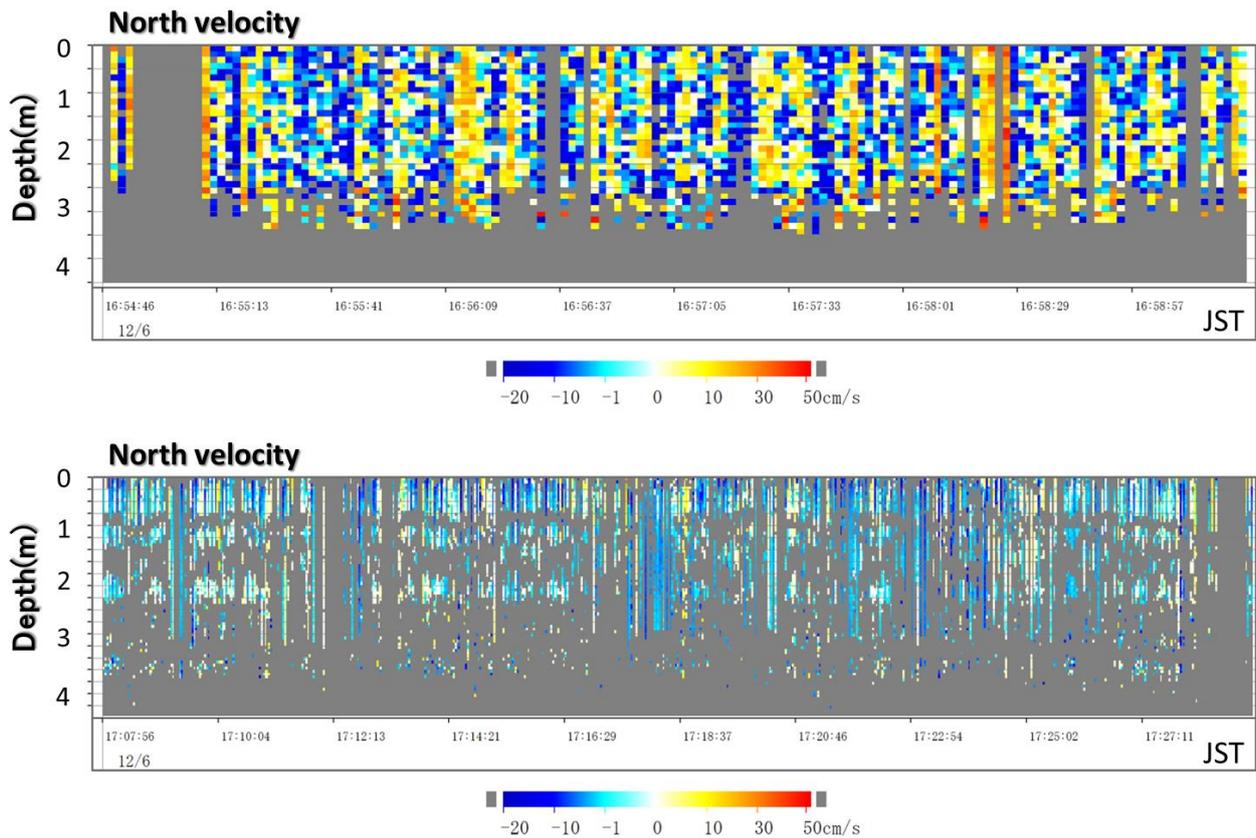
図-10 C.4観測におけるADCPによる定点流速観測の結果(コマンド上 : Com5, 下 : Com6)。

船舶航行の多い河口付近では、ADCPを横断させて流量を計測することのみならず、定点であっても観測が難しい。夜間の実施するなど社会・経済状況を考慮する必要がある。
