# H~Vs (地点表面流速) 関係の変化から 水理現象を読みとる

ANALYSES BETWEEN H~Vs (SURFACE VELOCITY) RELATION CHANGE  
AND FLOW CONDITION CHANGE IN THE RIVER CROSS SECTION.

山口 高志<sup>1</sup>・中島 洋一<sup>2</sup>  
Takayuki YAMAGUCHI, Yoichi NAKAJIMA

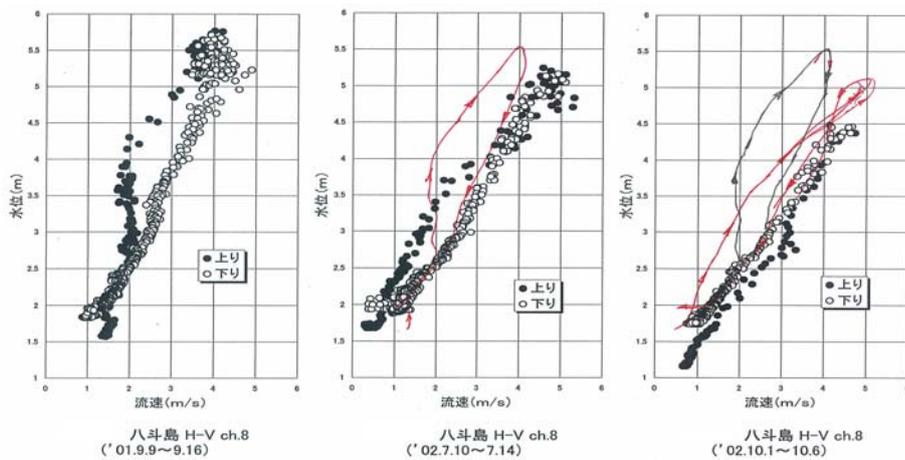
図-2.1 H~Vs八斗島

b) 利根川八斗島阪東大橋の場合は、低水路最右岸の地点のH-Vsに2出水つづけて逆ループが観測され、横断図上40mの河岸後退が見られた。原因は、低水路に平行でない新設ピアの水はねと判断された(図-2.1)。

河の中の現象であるから、当然両要因のせめぎあいも発生するわけで、その一つの例として、8の字ループが現れる。紙数の関係もあって例示は避けるが、図-2.1中の第2出水目、後出図-4.4などに見ることができる。図-2.1の場合は、実は第1出水目が $6,000\text{m}^3/\text{s}$ 規模が24時間続くほどのずっしり重いものだったので、浸食の大半が終了していたものと推測される。

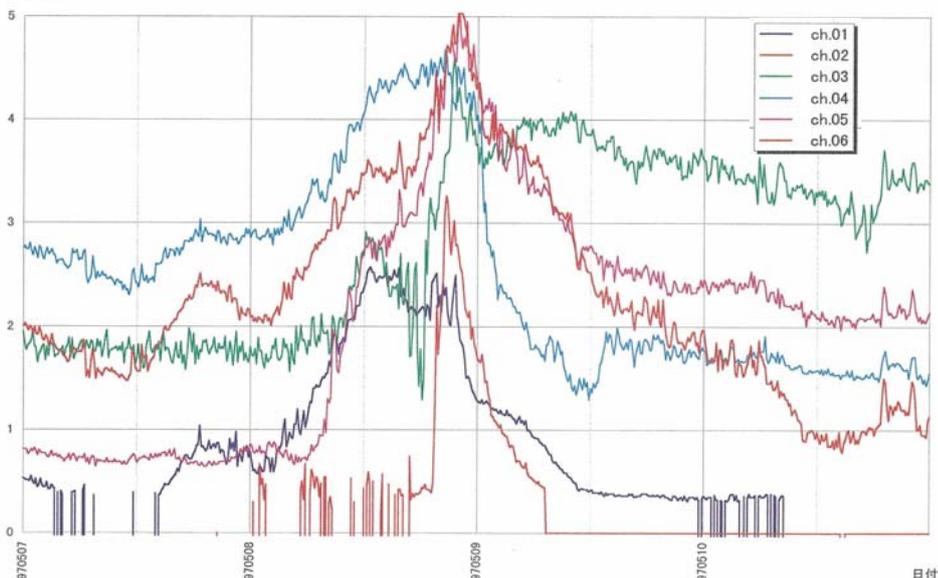
図-2.2 Vs1~6 ハイドログラフ (姫川 H9.5)

c) 姫川山本水管橋の場合は、相隣る2地点で、順ループと逆ループが観測された。山本地点は、扇状地の要のようなところで、流れが一点に集中すると流速大、流砂量大となり、それが下流に堆積すると、流速減、流路変更という現象を起こしたと思われる。興味深いので、流速ハイドログラフをお示ししよう(図-2.2)。

図中のch.3(青色)とch.4(緑色)であるが、ピークを境にVsの急変が見られる。わずかながら、ch.5とch.6の間にもその傾向は認められる。

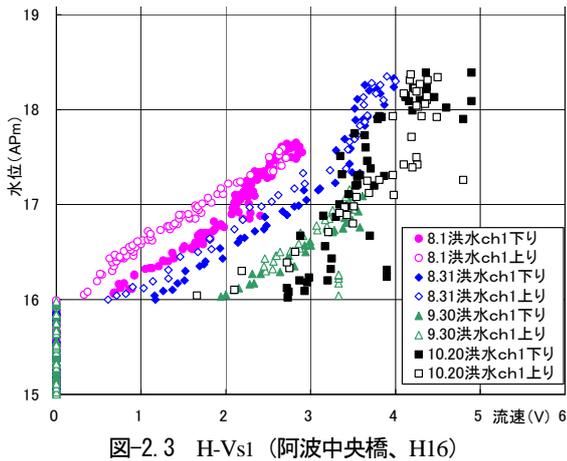
図-2.3 H-Vs1 (阿波中央橋、H16)

d) 阿波中央橋の場合は、H16年左岸高水敷上で4つの出水中、前2つの出水で明確な逆ループを観測し、河床低下も観測された(図-2.3, 横断図は後出図-4.3)。

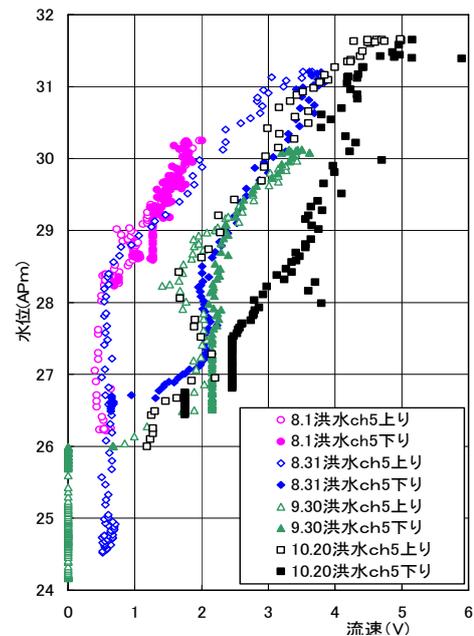
図-2.4 H-Vs5 (瀬詰大橋 H16)

同川36km瀬詰大橋の高水敷の測点ch.5では、特徴的なH-Vsカーブを示した(図-2.4)。図中、第1および第3の出水では、上り下りほぼ同一経路をたどったのに対し、第2および第4の出水では、大きな逆ループを示した。筆者は、出水前、第2出水後、第4出水後の3時期にch.5の橋上から写真を撮っているが、灌木等が2回目に半減、3回目にはほぼ皆無という状態であった。(写真省略)

推測するに $Q=10,000\text{m}^3/\text{s}$ あたりで高さ2.3mの灌木が倒れ流失し、粗度の減少となったものと思われる。因みに $H=30\text{m}$ での流速は $2\text{m/s}$ から $4\text{m/s}$ に上昇、すなわち粗度係数 $n$ は、半減したことになる。

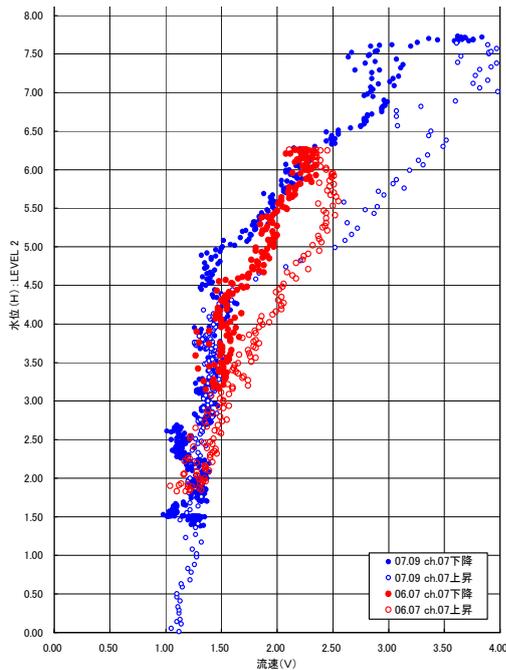
図-3.1 H~Vs7 (利根川栗橋 H18,H19)

この関係式を利用して作成した $H(=h+z) \sim V_{si}/\sqrt{I}$  図の一例を $H \sim V_i$ ,  $H \sim I$ ともども示す(図-3.1~3).

なお、 $h$ :水深、 $z$ :河床高である。 $H \sim I$ 関係は、ハイドログラフの故以もあって、複雑な動きをしていたが、 $V_{si}/\sqrt{I}$ は、両出水とも同じような形状を示し、加えて $V_{si}/\sqrt{I} = h^{2/3}/0.85n$ の形状ともほぼ一致した。

電波流速計が、相対的に急流に強いことから、主として河川上流部に設置されてきたが、最近相対に下流の利根川栗橋にも設置され、明瞭なループの観測例も見られることとなった(図-3.1 参照)。

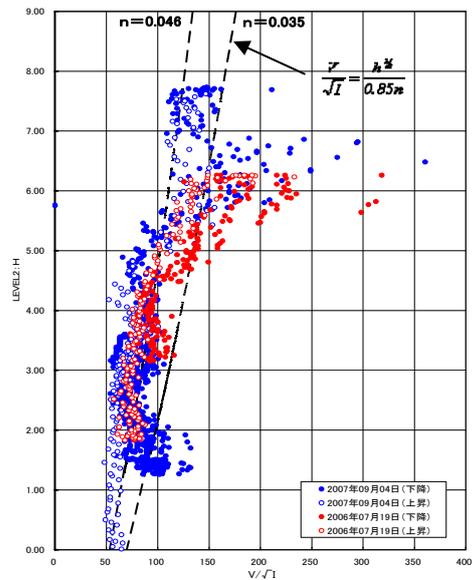
図-3.3 H~Vs7/√I (利根川栗橋 H18,H19)

このことから、水面勾配起因の変化は、 $\sqrt{I}$ で除することにより、ほぼ説明ができること、また $H=6\text{m}$ 付近で

の $V/\sqrt{I}$ の増加は、河床波消滅等による粗度減 ( $n$ 減)か、河床低下による流速増 ( $h$ 増,  $h = H-z$ )ではないか、ひいては Manning 式の拡張解釈も、真とは言わないまでもそれほどの外れではない、ことなどが推測された。

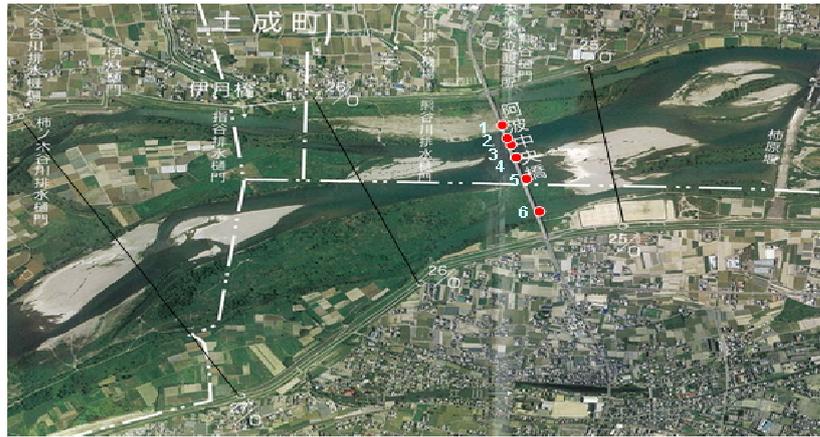
图-4.1 空中写真 阿波中央橋 (H14)

H14年5月のそれと比較すると、全体としての砂州の移動に気づいた(図-4.1~2)。図-4.2 (H17年) 中には、図-4.1中の白い砂州部分をピンクのハッチで示してある。前後の砂州を比較していただくと、砂州の大きさは植生等の流失のため、相対に大きくなっているが、砂州の先端部に着目すると、いずれの砂州も200~250m流下していることに気づかされる。

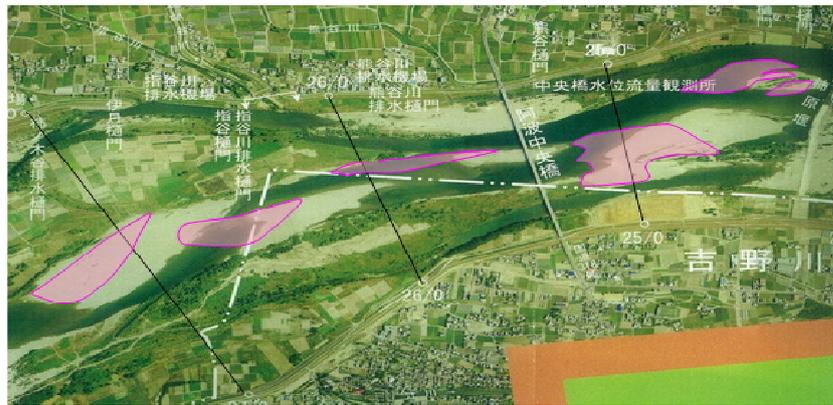
图-4.2 空中写真 阿波中央橋 (H17)

1年の間に4つの大出水があったためだろうが、本地点が砂州移動の顕著な地点であることが分かる。

補足して、右岸高水敷上にも洪水流下の爪あとが白く残っている。最大の出水だった第4出水の際に発生したのであろう。

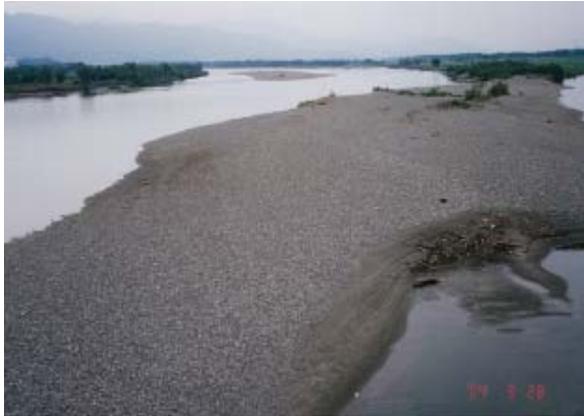
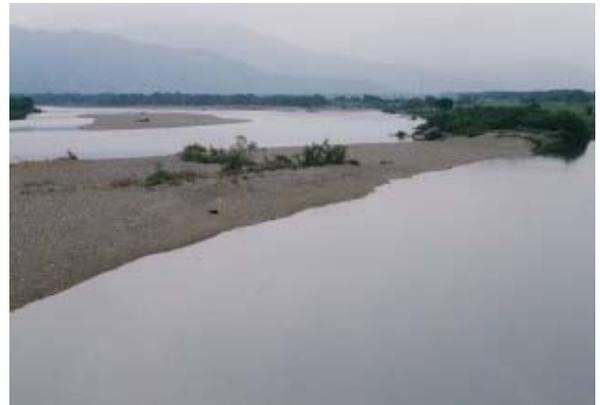
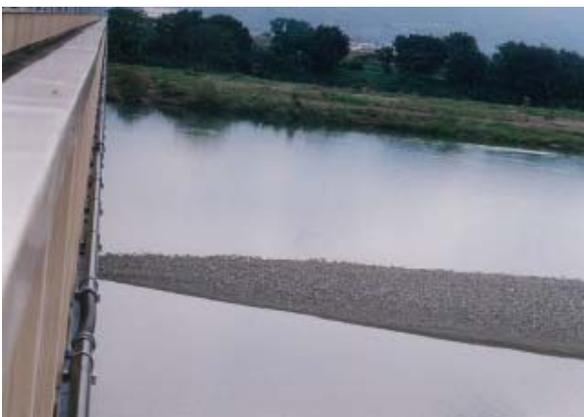
写真説明 : 前頁2枚 左下 いずれもch4付近から、砂嘴を (H16.9.2出水後)  
 : 右下H15.9 (奥左、本川、右 派川)

まず合流点から発達した砂嘴の写真を写真-4.1~5に示す。写真-4.1~3が、ch.4付近からとった2出水後のもの、ピアまで到達している(正面左が本川)。写真-4.4が前年9月のもの、写真-4.5が4出水後、砂嘴はつけ根で切られている。横断面図(橋上流15m)4出水前後 図-4.3参照。

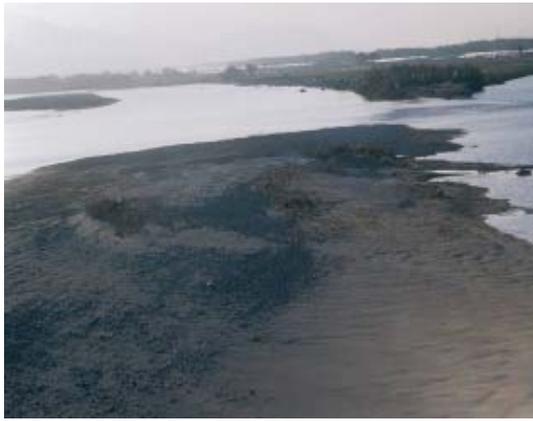
写真 4.5  
写真説明 : 砂嘴 (H16.12, 4 出水後)

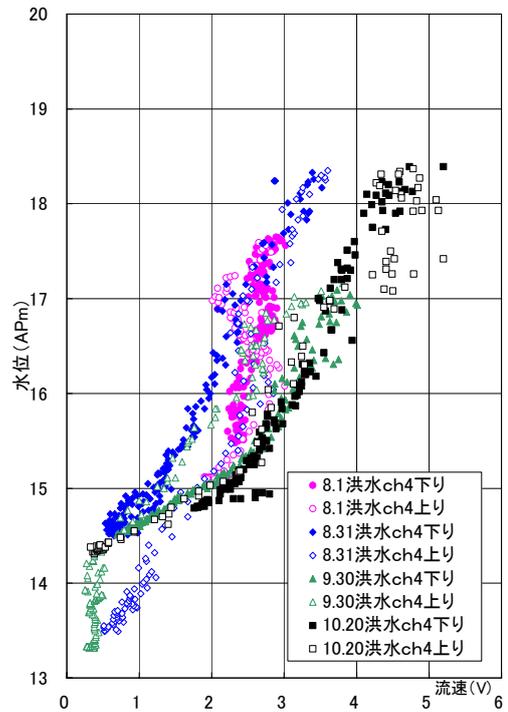
図-4.4.1 H-Vs4 (阿波中央橋、H16)

そして、ch.4のH-Vs関係が図-4.4.1である。写真からほぼ4出水を通して、高さこそ減少したであろうが、砂嘴があったことがわかる。そして、砂嘴がいつ発生したかであるが、H-Vs関係から判断すると第1出水の間にピアまで到達したことが推測される。そしてどのように解釈するか、砂嘴の伸長の始めの流速の増加、砂嘴のch.4前面通過とともに流速減、その後水位増に伴う増加、ピーク後減少とたどり、結果的に8の字ループとなった。

をたどりながらの順ループ，第3出水では逆ループ（砂州をけずる？），第4出水では， $H=17\text{m}$ 以上で順ループなどが認められる．それでもch.4は，前面に砂堆があるためなのか，両隣のch.3，ch.5と比較して，流速は相対に低かったことを付記しておく．

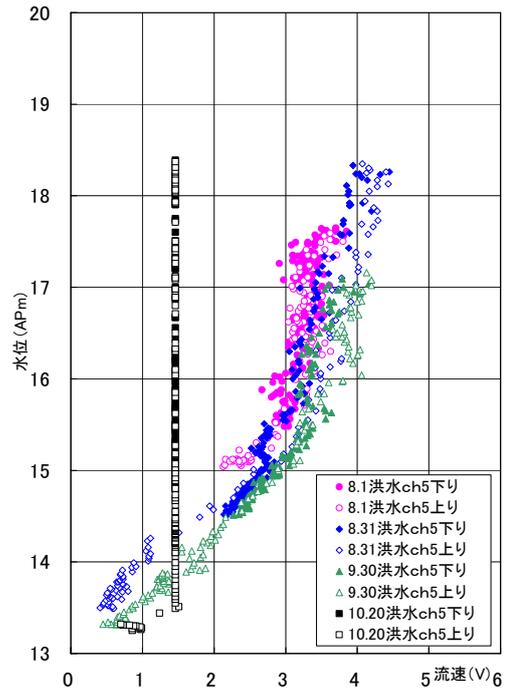
図-4.4.2 H-Vs5 (阿波中央橋、H16)

砂州が流速計前面を横切るといふあまりない現象なので、それほど参考にならないのかもしれないが、第1出水のH-Vs関係は、ch.3にも類似して起きている(図省略)。参考までに、ch.4右岸側のch.5のH-Vs5図を図-4.4.2(第4出水は欠測)に示す。ch.4第1出水のような変化は見られない。その後の第2出水での総体としての流速減と、砂州高が減じたのか、第3、第4出水の流速増も興味深い。少し克明に見ると、第2出水では、H=15~17mで第1出水

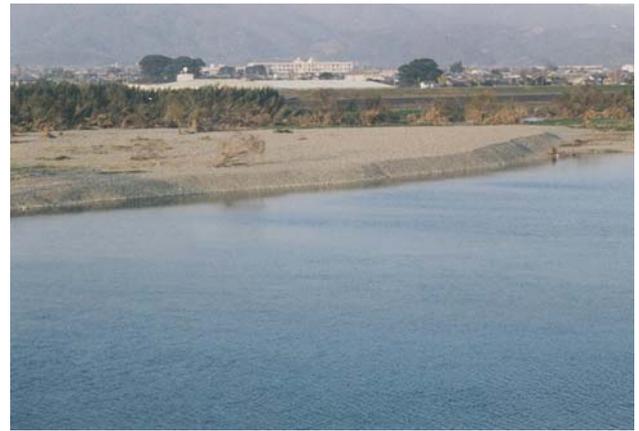
写真 4.6

橋下流の高水第1及び第2測線の出水前，3出水後，4出水後の横断面図（図-4.5～6）と，橋中央付近からとった写真-4.6 砂堆側面を示す．すなわち，橋上流部でけずられた砂礫（図-4.3）は，そのままそっくり直下流に順をおって堆積，両側をも埋めていることが読みとれる．通常なら河積不足になるため，大量に堆積しないであろうが，高水敷故に流積増を低水路にまかせたという結果になった．出水規模が大きかったことが一因であろうが，砂州移動が忠実に行われたともいえよう．

写真説明：中央橋下流，左岸高水敷上の砂堆（橋中央から）
